අම්බලන්ගොඩ ධීවර වරාය ඉදිකිරීමේ
කටයුතු හා එම වරාය ආශ්‍රිත මූලික
පහසුකම් සැපයීම මඟින් ධීවරයන්ගේ
ජීවන තත්ත්වය වැඩි දියුණු වීම
පිළිබඳ කාර්යසාධන විගණන වාර්තාව

2010/2011

වාර්තාවේ අංකය : වයිඑස්/පීඒ/පීඑල්එච්සී/2010

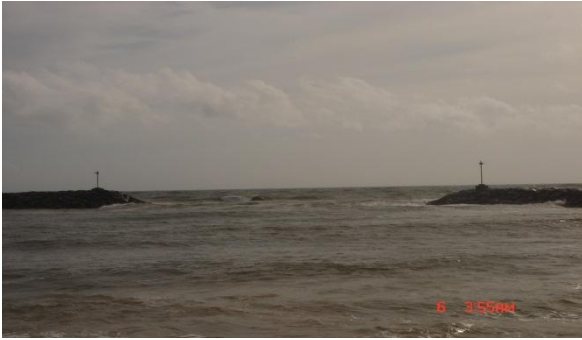
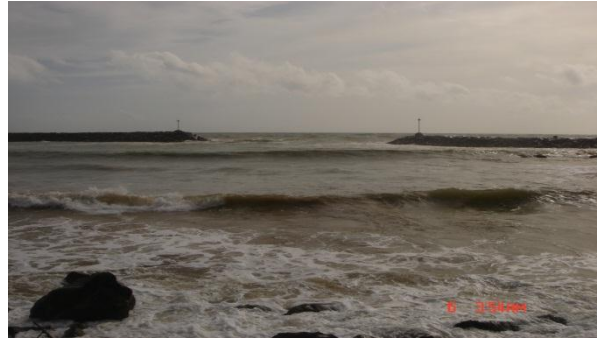
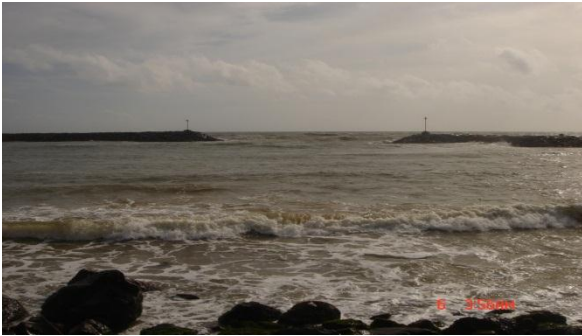
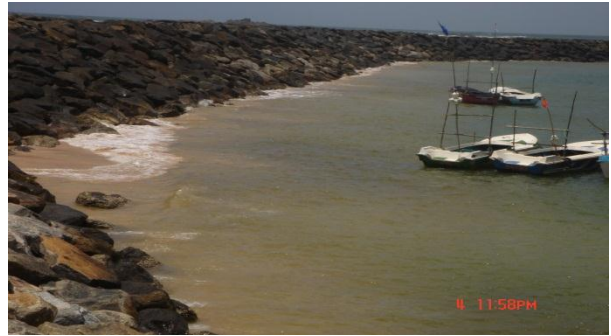
- iii. වරාය ප්‍රවේශ මග (Harbour Mouth) මුහුදු රළ හමන දෙසට යොමුකර සැලසුම් ඉදිකිරීම් කර තිබීම නිසා වරාය බේසම තුළට මුහුදු රළ නිරන්තරයෙන්ම ගමන් කිරීම හේතුවෙන් බේසම තුළ වූ යාත්‍රා එකිනෙකට ගැටීමත්, යාත්‍රා ජැටියේ වැදීමත්, ඇතුළත වැලි තැන්පත් වීමත් සිදුවන බව තහවුරු විය.

මුහුදු රළ නිරන්තරයෙන් වරාය බේසම තුළට ගමන් කිරීම

- i. උපරිම අයුරින් යාත්‍රා නැංගුරම් කටයුතු සඳහා යොදා ගැනීමට හැකි වන අයුරින් වරාය බේසම තුළ අඛණ්ඩව වැලි ඉවත් කිරීමට නිසි ක්‍රමවේදයක් යෙදීම.
- ii. දැනට අත්‍යාවශ්‍ය පහසුකම් නොසැපයෙන ධීවරයින් හට එම පහසුකම් කඩිනමින් ලබා දීමට කටයුතු කිරීම.
- iii. වරාය පරිශ්‍රයේ එකතු වන ජලය නිසි අයුරින් බැහැර කිරීමට කාණු පද්ධතියක් ඉදිකිරීම හා වරාය පරිශ්‍රය වටා ආරක්ෂක බැම්මක් ඉදි කිරීම.

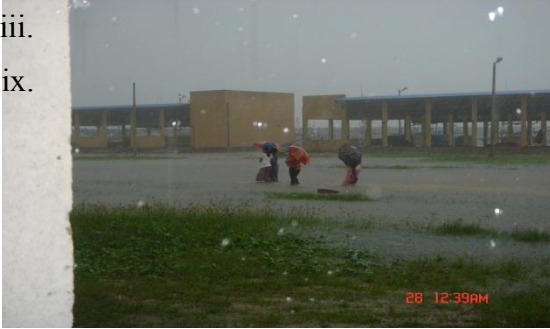
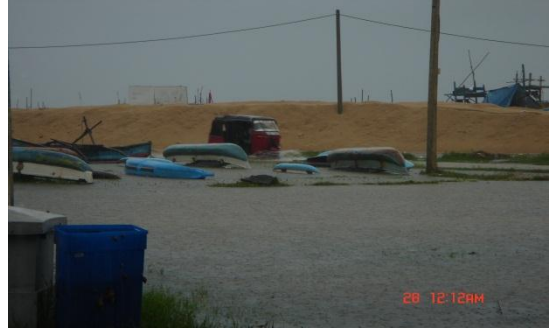
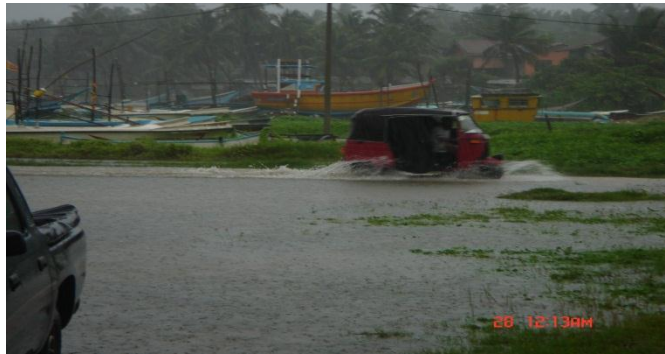
vii. වරාය තුළ වර්ෂා කාල වලදී එක්රැස් වන ජලය බැසගෙන යාම සඳහා නිසි කාණු පද්ධතියක් ඉදිකර නොතිබීම නිසා දුෂ්කරතා මතු වී තිබුණි.

වර්ෂා කාලයේදී වරාය පරිශ්‍රය වැසී ජලයෙන් යටවී තිබෙන අයුරු

වරාය පරිශ්‍රයේ එකතු වන ජලය නිසි අයුරින් බැහැර කිරීමට කාණු පද්ධතියක් ක්‍රියාත්මක වන අතර, වරාය වටා ආරක්ෂක බැම්මක් ඉදිකිරීම සඳහා වරාය භූමියේ අයිතිය සම්බන්ධ ගැටළුව නිරාකරණය කරගැනීම සඳහා වැඩි අවධානයක් යොමුවී ඇත.

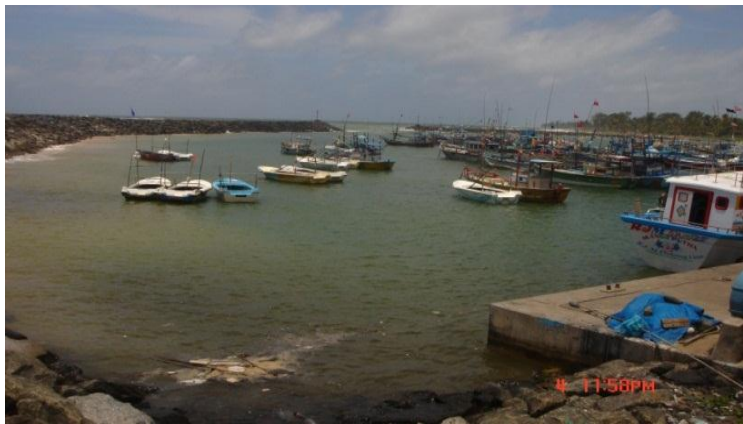
වරාය ඉදිකිරීම් සඳහා වූ ශක්‍යතා අධ්‍යයන වාර්තාව අනුව වරාය බේසම තුළ යාත්‍රා 397 ක් නැංගුරම්ලෑමට සැලසුම්කර තිබුණද, ඉදිකළ වරායේ බේසම තුළ ඉඩකඩ බහුදින ධීවර යාත්‍රා 40 කට සීමා වී තිබුණි . මුලින් වරාය සැලසුම් කිරීමේදී පිළියෙල කළ ඇස්තමේන්තු වටිනාකම පසුව අඩුකිරීම මගින් ඇතැම් ඉදිකිරීම් වෙනස් කිරීම නිසා වරාය ඉදිකිරීමේ මූලික අරමුණ අදාළ ව්‍යාපෘතිය ඉදිකිරීම ආරම්භයේදීම සීමා වී තිබීම කැපීපෙනෙන නිරීක්ෂණයක් විය. වරායේ ඉඩපහසුකම් සීමාවීමට බලපෑ ඉහත ප්‍රධාන හේතුවට අමතරව අඛණ්ඩවම වරාය බේසම තුළට වැලි ගලා ඒම නිසා ඉහත සඳහන් පරිදි සීමා වූ ඉඩ තවදුරටත් උපරිම ලෙස පරිහරණය කිරීමට නොහැකි වී තිබුණි.

බේසම තුළ වූ සීමිත ඉඩෙහි යාත්‍රා නවතා තිබූ අයුරු

වරාය බේසම තුළ විශාල වශයෙන් වැලි තැන්පත් වීමට හේතුව ප්‍රථමයෙන් පරීක්ෂා කර එම තත්ත්වය නිවැරදි කිරීමට අවශ්‍ය පිළියම් යෙදීමත් ඉදිකර ඇති වරාය බේසම උපරිම ධාරිතාවයෙන් ප්‍රයෝජනයට ගත හැකි වන පරිදි බේසම තුළ තැන්පත් වන වැලි ඉවත් කිරීම සඳහා නිරන්තරව කටයුතු කිරීම.

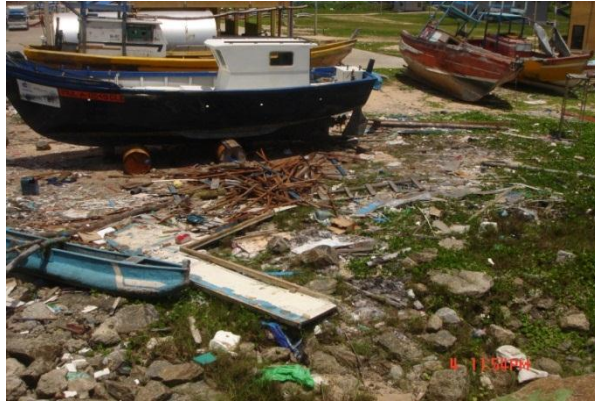
- IV. මත්ස්‍ය අපද්‍රව්‍ය වරාය පරිශ්‍රය තුළ තැන තැන ඉවත ලෑම නිසා පරිසරය අපවිත්‍ර වී දැඩි දුර්ගන්ධයක් පැවතීම.
- V. නගරයේ අපද්‍රව්‍ය බැහැර කරන ප්‍රධාන කාණු පද්ධතිය වරාය බේසම තුළට යොමු කර තිබීම නිසා වරාය බේසම අපවිත්‍ර වීමත් එම ජලය ධීවරයින් නෙලාගත් මත්ස්‍ය අස්වැන්න සේදීම සඳහා භාවිතා කිරීම නිසාත් නෙලාගත් මත්ස්‍ය සම්පත ගුණාත්මකභාවයට තර්ජනයක් වීම.

අපවිත්‍ර වූ වරාය පරිශ්‍රය

- iii වරාය බේසම තුළට යොමු කර ඇති කැළි කසල කාණු පද්ධතිය, වරාය පරිශ්‍රයෙන් පිටතට යොමු කිරීම.
- iv මුහුදු යෝග්‍යතා සහතිකය ඇති යාත්‍රාවලට පමණක් වරායේ මෙහෙයුම් කටයුතු කිරීමට අවසර දීම.

- v වරාය හා පරිශ්‍රය පිරිසිදුව තබා ගැනීම ගැන ධීවරයින් නිරන්තරයෙන් දැනුවත් කිරීම.
- vi වරාය පරිශ්‍රයේ අදාළ ස්ථානවල කැළි කසල බදුන්, දැව් තෙල් එකතු කිරීමේ බදුන් ස්ථාපිත කිරීම.
