මැණික් කර්මාන්තය සඳහා බලපත්‍ර
නිකුත් කිරීමේ ක්‍රියාවලියේ
කාර්යක්ෂමතාවය හා අත්හැර දමන
ලද පතල් ඇතුළුව මැණික්
කර්මාන්තය මගින් ජන ජීවිතයට
හා පරිසරයට සිදුවන බලපෑම
සම්බන්ධ විගණනය - 2012

කාර්යසාධන හා පරිසර විගණන ඒකකය

විගණකාධිපති දෙපාර්තමේන්තුව

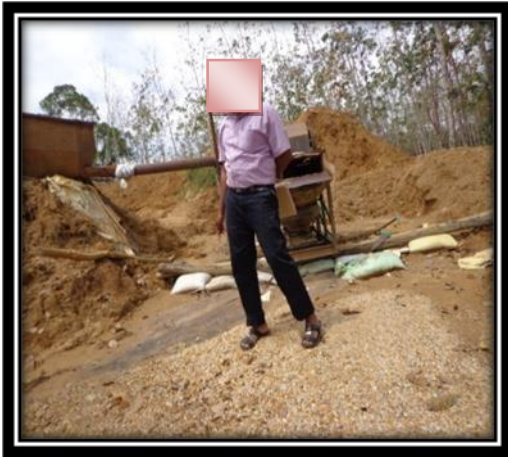
ඡායාරූප 1 - උඩවත්ත දම්බුළුවන(2/78943)

2004 අගෝස්තු 31 දිනැති ජාතික මැණික් හා ස්වර්ණාභරණ අධිකාරියේ අධ්‍යක්ෂ ජනරාල්වරයාගේ ලිපිය ප්‍රකාරව, පතලක් කැපීමේදී ලැබෙන මතුපිට පස්, පතල වසන විට මතුපිටට වැටෙනසේ පතල වැසීමට යොදා ගැනීමට හැකිවන පරිදි තැබිය යුතු වුවත්, උඩවත්ත දම්බුළුවන, හුනුවල මංවාඩිගඟවත්ත හා තෙප්පනාව ඕවිටිගම වැඩබිම් සඳහා එම විධිවිධාන අනුගමනය කර නොතිබුණ බව ඡායාරූප 1,2 හා 3 මගින් පැහැදිලි වේ.

යාන්ත්‍රික පතල් කැපීමේදී ප්‍රථමයෙන් ගොඩදමන ලද මතුපිට පස් වෙන්ම ගොඩගැනීමක් සිදු නොකරන අතර, පිළිවෙලින් ගොඩට ගන්නා අනෙකුත් පස් ස්ථරයෙන් ඒ මත ගොඩගසනු ලබයි. යාන්ත්‍රික පතල් කැපීමේදී පස් ස්ථර වෙන් වෙන්ම රැගෙන යාම විශාල පිරිවැයක් දැරීමට හේතු වන හෙයින් හා භූමිය කර්මාන්තය සඳහා යොදා ගැනීම වැදගත් වන හෙයින් මෙසේ පස් ස්ථර ගොඩ ගැනීම කරනු ලබයි.

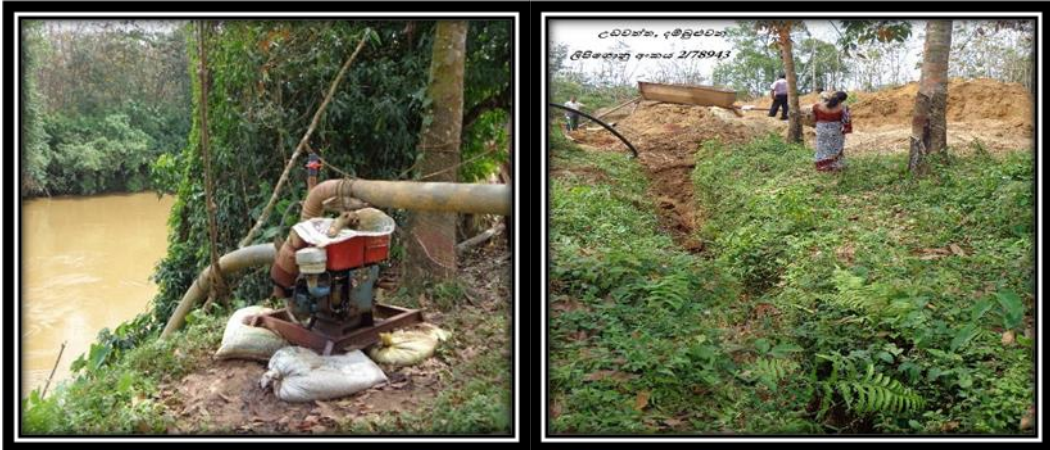
ඡායාරූපය 4 ,5 - 2/78943 උඩවත්ත දම්බුළුවන

චක්‍රලේඛ අංක NGJA/16-2/2012/Backhoe-1 ප්‍රකාරව කැණීම් වලින් ලබාගන්නා ඉල්ලම්, ගංගා, ඇලදොළ හා ජලමාර්ග වලට වැටෙනසේ සේදීම නොකළයුතු අතර, පාරිසරික හානි අවම වන පරිදි කැනීම් ඉංජිනේරු වාර්තාවක් මගින් ගැරිම් ක්‍රමවේදයක් නිශ්චය කර අනුගමනය කළයුතු වුවත් ඊට පටහැනිව ඉල්ලම් ගැරීමේ ජලය සෘජුවම ගංගා,ඇලදොළ වලට හරවා තිබූ බව උඩවත්ත දම්බුළුවන, කිරිඇල්ලවත්ත හා පොරෝදූව පැල්මඩුල්ල වැඩබිම් වලින් නිරීක්ෂණය විය. විස්තර ඡායාරූප 4,5,6 හා 7 මගින් දැක්වේ.

මැණික් ඉල්ලම් ගැනීමේදී ඉවතට යන ජලය පරිසරයට හානිදායක නොවන ආකාරයෙන් ප්‍රතිවක්‍රීකරණය කර පරිසරයට මුදා හරින ලෙස බලපත්‍රධාරීන් හට නිරන්තර උපදෙස් ලබාදෙන අතර, එසේ ජලය ඇලදොළ ගංගා වලට සෘජුවම මුදාහරින්නේ නම් බලපත්‍රධාරීන් විරුද්ධව (චක්‍රලේඛ 121-6) අනුව නීත්‍යානුකූලව කටයුතු කරනු ලබයි.

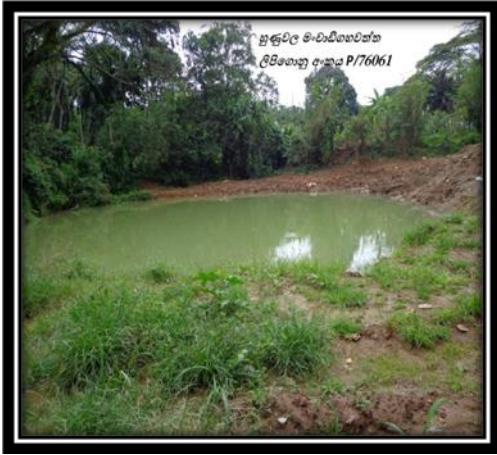
ඡායාරූපය 8 - හුණුවල - මංවාඩිගහවත්ත (P/76061)

මැණික් ගැරිමේ කටයුතු අවසන් වීමෙන් අනතුරුව අදාළ පතල් වලවල් වසා දමා නොතිබුණ අවස්ථාවන් නිරීක්ෂණය වූ අතර, අදාළ බලධාරීන් ඒ පිළිබඳව සැලකිල්ලක් දක්වා ඇති බවට සාක්ෂි නොතිබුණි. මෙම වලවල් ජලයෙන් පිරි පැවතුන අතර මදුරු කිටයන් බෝවීම හා එමගින් මොලේ උණ හා ඩෙංගු තත්ත්වයන් ඇති වීමෙන් ජනතාවගේ සෞඛ්‍ය තත්ත්වයට හයානක තර්ජනයක් වී තිබීම ද නිරීක්ෂණය විය. වර්තමානයේ දිස්ත්‍රික්කය පුරා විහිදී පැතිරී යන ජැපනීස් එන්සෙපලයිටිස් රෝග තත්ත්වයට ඉහත තත්ත්වයන් හේතු වී තිබෙන බවට සාක්ෂි මගින් සනාථ වී තිබුණි. හුනුවල මංවාචිගභවත්ත, කිරිඇල්ලවත්ත, තෙප්පනාව ඕට්ටිගම හා පාතගම පොල්ගභවෙල වැඩබිම් වල පවතින තත්ත්වය පිළිබඳ ඡායාරූප 8,9,10 හා 11 මගින් පැහැදිලි වේ.

පතල් කර්මාන්තය කරගෙන යාමේදී මතු වූ විවිධ ප්‍රායෝගික ගැටළු වන යන්ත්‍ර දෝෂ සහිත වීම, සේවකයන් ප්‍රමාණවත් ලෙස සේවයට නොපැමිණීම, අධික වර්ෂාව, ගොඩ දමන ලද ඉල්ලුම් ගරා අවසන් වීම යන කරුණු හේතුවෙන් තාවකාලිකව පතල් කැපීම අත්හිටවනු ලබයි. තවද ක්‍රියාකාරී පතල් වලද දිගින් දිගටම ජලය එක් රැස් වන වලවල් පවතිනම් ඒවා වසා දැමීම හෝ මදුරුවන් බෝවීමට අවස්ථා ඇති ස්ථාන වසා දැමීමට හෝ මදුරු කීටයන් බෝ වීම වැලැක්වීමට ගත හැකි විකල්ප ක්‍රියාමාර්ග ගන්නා ලෙස බලපත්‍රධාරීන්ට උපදෙස් දී ඇත.

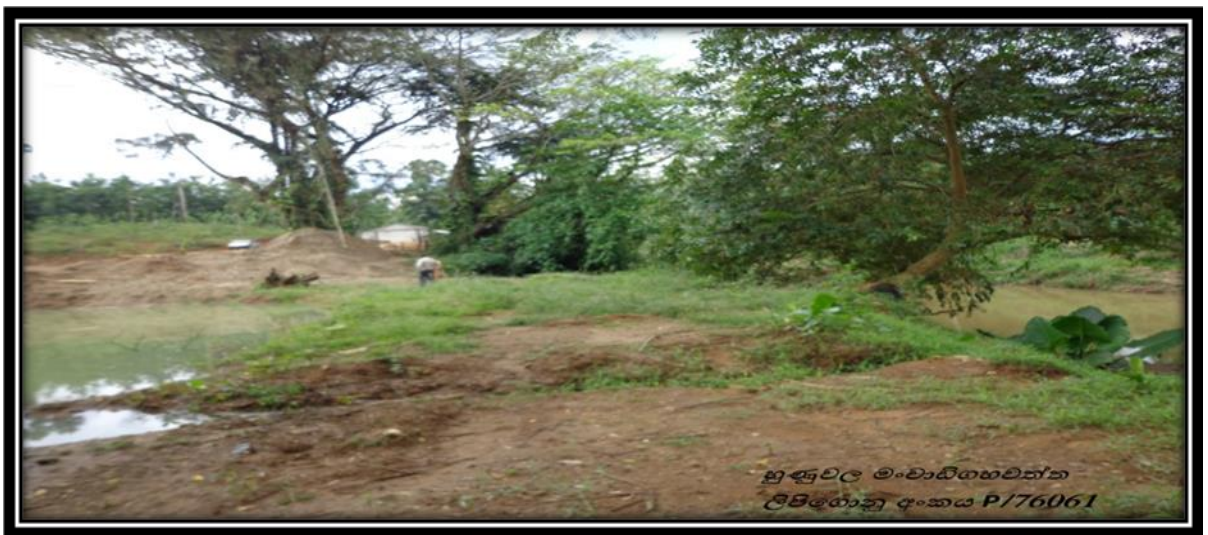
ඡායාරූපය 12 - හුණුවල මංවාඩිගහවත්ත

ගංගා ඇලදොළ හා ජල මූලාශ්‍ර ආරක්ෂාව සඳහා වෙන් කර ඇති රක්ෂිත ප්‍රදේශ අනවසර පතල් කැණීම සඳහා යොදා ගැනීම හේතුකොටගෙන රක්ෂිත ප්‍රදේශ විනාශ වී තිබුණ බව නිරීක්ෂණය වූ අතර, එමගින් ජනජීවිතයට අහිතකර ලෙස බලපා තිබීම හා බරපතල පරිසර හානියක් සිදුවී තිබෙන බව ඡායාරූප 12 හා 13 මගින් වැඩි දුරටත් නිරීක්ෂණය විය.

ඕපනයක ප්‍රාදේශීය ලේකම් කොට්ඨාශයේ හුණුවල මංවාඩිගහවත්ත ගංගාව සඳහා මීටර් 150 ක් වියයුතු බව ජාතික මැණික් හා ස්වර්ණාභරණ අධ්‍යක්ෂවරයාගේ 2004 අගෝස්තු 31 ලිපිය අනුව දක්වා තිබුණ නමුත් වෙන් කර ඇති බිම් ප්‍රමාණය අඩි 40 ක් පමණි. මේ බව ඡායාරූප 12 මගින් පැහැදිලි වේ.

සාමාන්‍ය මැණික් ගැරීම් බලපත්‍රයක් යටතේ ගංඟාවකට අඩි 33 ක රක්ෂිතයක් තබන අතර, යාන්ත්‍රික පතල් කැපීමකදී ගංඟාවකට අඩි 150 ක රක්ෂිතයක් තබනු ලබයි. මෙම රක්ෂිත සීමාව තුළ පතල් කැපීම අධීක්ෂණ අවස්ථාවකදී ක්‍රියාත්මක නිලධාරීන් විසින් වාර්තා කළහොත් වක්‍රලේඛණ 121-6 අනුව දඬුවම් පමුණුවන අතර, අවස්ථා 03ක් එකම වරද වාර්තා වුවහොත් බලපත්‍රය අවලංගු කර ඇප මුදල් රාජ සන්නක කරනු ඇත. වාර්තාවේ සඳහන් වන හුණුවල මංවාඩිගහවත්ත නැමැති ඉඩමේ ගඟ රක්ෂිතයේ පතල් කැපීම හේතුවෙන් සමථ ගාස්තු අයකර ඇති අතර, අදාළ රක්ෂිතය තුළ කපන ලද පතල් වලවල් වසා දමන ලෙස උපදෙස් දී ඇත.

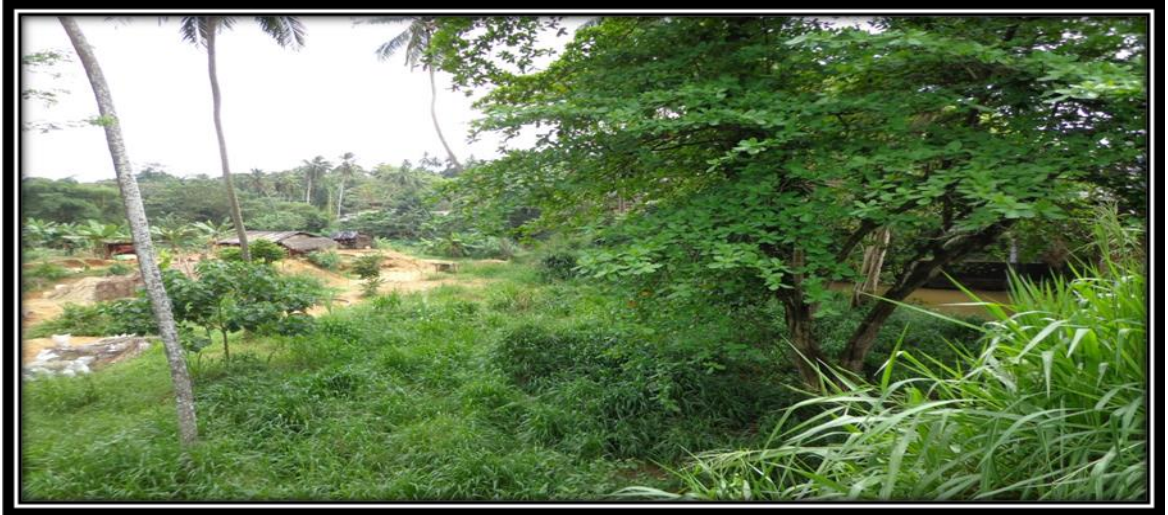
ඡායාරූප 13 - කහවත්ත

උදාහරණ 2. කහවත්ත නගරය ආශ්‍රිත වේ ගඟේ ප්‍රමාණවත් රක්ෂිත කොටසක් වෙන් නොකර මැණික් ගැරීම සඳහා යොදා ගැනීම. කහවත්ත නගරය මැදින් ගලායන වේ ගඟ ආවරණය කරනු ලබන පාලම සඳහා වෙන් කර ඇති රක්ෂිත කොටස අනවසර මැණික් ගැරීම සඳහා යොදා ගෙන තිබීම නිරීක්ෂණය වූ අතර, මේ මගින් පාලමේ පැවැත්මට බරපතල තර්ජනයක් එල්ල වී ඇති බව ඡායාරූප 13 මගින් නිරීක්ෂණය විය .

කහවත්ත නගරයේ ඇති පාලම ආසන්නයේ ඇතැයි කියන මැණික් ගැරීම් බලපත්‍රය යටතේ ගඟට නියමිත රක්ෂිතය තබා පතල් කැපීම සිදු කරයි. කෙසේ වුවද කොන්දේසි කඩ කිරීම මත මෙම බලපත්‍රය සම්බන්ධ පතල් කැපීම දැනට අත්හිටුවා ඇත.

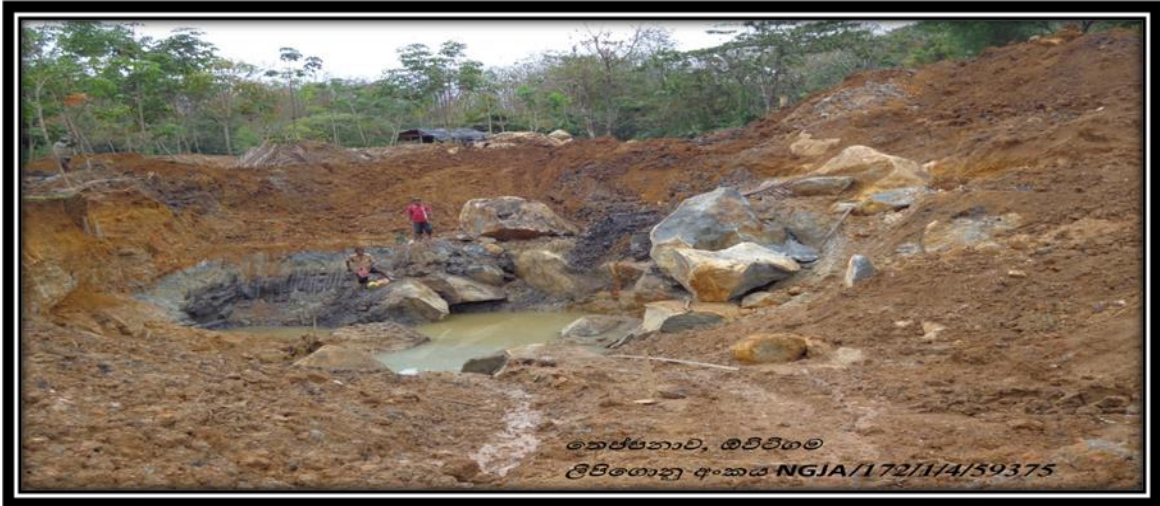
ඡායාරූපය 14

බලපත්‍ර කොන්දේසි අංක 7 යටතේ පුපුරණ ද්‍රව්‍ය යොදා මැණික් වැඩබිම්වල ගල් ඉවත් කළයුතු නම් එය ක්‍රියාත්මක කිරීමට පෙර නිසි අවසර පත් ලබා ගත යුතුව තිබුණ නමුත් කුරුවිට ප්‍රාදේශීය ලේකම් කොට්ඨාශයේ තෙජ්පනාව, ඔව්ටිගම වැඩබිම් සම්බන්ධයෙන් එසේ අවසර ලබා ගෙන නොතිබුණි. ගල්බෝර හා බැකෝ යන්ත්‍ර යෙදවීම් නිසා නිවාස වලට හානි වී ඇති බව කුරුවිට ප්‍රාදේශීය ලේකම් කොට්ඨාශයෙන් වාර්තා වී ඇත. ඡායාරූප 14 මගින් මෙම තත්ත්වය පැහැදිලි වේ.

අවසරයකින් තොරව ගල්බෝර දැමීම බලපත්‍ර කොන්දේසි උල්ලංඝනය කිරීමකි. මේ සම්බන්ධයෙන් වක්‍රලේඛණ 121-6 අනුව බලපත්‍රධාරීට විරුද්ධව බලපත්‍ර කොන්දේසි උල්ලංඝනය කිරීම යටතේ කටයුතු කරනු ඇත.

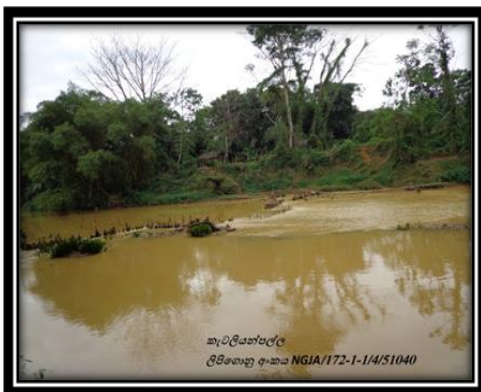
ඡායාරූපය - 15

ගංගාවල ඇදුම් පතල් මෙන්ම ගංගා ආශ්‍රිත රක්ෂිත ප්‍රදේශද යොදා ගනිමින් පතල් කර්මාන්ත කටයුතු කරගෙන ගොස් ඇති බව නිරීක්ෂණය විය. මෙම තත්ත්වය දිස්ත්‍රික්කයේ ඇති සියලුම ගංගා වල ගංපතුල් ගොඩවීම සහ ගංවතුර මගින් ජන ජීවිතයට තර්ජනයක් ඇති විමද සිදුව තිබුණි. එසේම ජන ජීවිතයේ මූලික ජල අවශ්‍යතාවයන් ගංගා මගින් ලබා ගන්නා ජනතාවට සෞඛ්‍ය ගැටලු ඇතිවීමට බලපානු ලබන අතර, මහා පරිමාණ ජල ව්‍යාපෘතිවල ක්‍රියාකාරීත්වයටද අහිතකර ලෙස බලපාන බව නිරීක්ෂණය විය. එසේම මෙම අනවසර ඇදුම් පතල් හේතුවෙන් ගංගා ගලායන මාර්ගය වෙනස් වී පරිසර ගැටලු වලට මුහුණ පෑමට සිදුවන බව ඡායාරූප 15, 16 හා 17 මගින් වැඩිදුරටත් නිරීක්ෂණය වේ.

පතල් කර්මාන්තයේ නිරත කර්මාන්තකරුවන්ට හිරිහැර නොවන ආකාරයෙන් කටයුතු කරන ලෙස තීරණය කර ඇති අතර, 2012 ඔක්තෝබර් මාසයෙන් පසුව රත්නපුර දිස්ත්‍රික්කය තුළ පොලීසිය මගින් අනවසර මැණික් ගැරීම් කටයුතු වැටලීම අත්හිටවන ලදී. ඒ හේතුවෙන් දැනට ගංඟා වල අනවසර මැණික් ගැරීම ඉහළ මට්ටමකට පැමිණ ඇත.
