වයඹ පළාත් සභාවට අයත් වැව් ප්‍රතිසංස්කරණය කිරීම පිළිබඳ
විශේෂ විගණන වාර්තාව

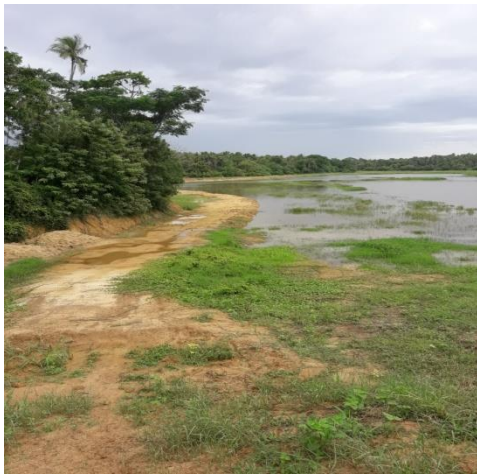
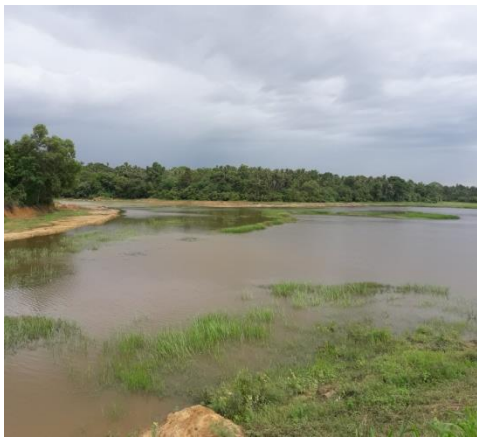
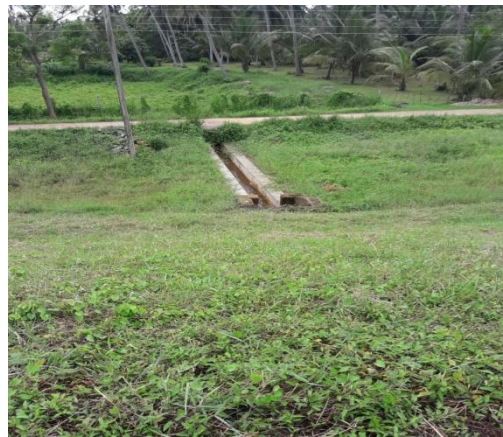
රූපසටහන 01- නැවකඩ වැවෙහි භූගත ජලමට්ටමට වඩා පහළට පස් ඉවත්කර තිබීම

6.4.3.3.6 වැවෙහි බැම්ම කපා වැවේ පතුල් මට්ටම වඩා පහළින් සොරොව්වට තබා ඇති බැවින් ගොවිතැන් සඳහා ජලය නිකුත් කිරීමේදී වැවෙහි ජලය ඉතිරි නොවන බව අනාවරණය වූ අතර, අවට ජනතාවගේ ලිංවල ජලය සිඳියාමෙන් පාරිසරික ගැටළුවලට මුහුණදී ඇති බවත්, නිරීක්ෂණය විය. විගණන අවස්ථාව වන විටත් මෙම ගැටළුවට කිසිදු පිළියමක් කර නොතිබූ අතර, මෙම වැවෙහි සොරොව්ව නියමිත ප්‍රමිතියට සකස් කර නොතිබීම මෙම ගැටළුවට බලපා තිබූ බව නිරීක්ෂණය විය.

6.4.3.3.6 It was revealed that there is no water left in the tank when releasing water for cultivation as the bund of the tank is cut and placed below the bottom of the tank, it was observed that the wells of the surrounding residents had dried up and were facing environmental problems. The problem had not been remedied and it was observed that the sluice of the tank had not been adjusted even at the time of audit.

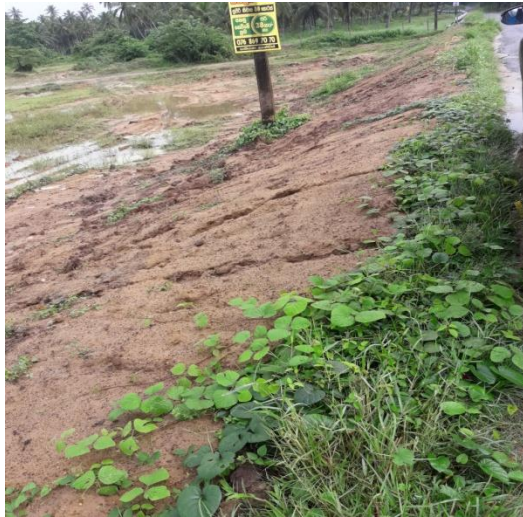
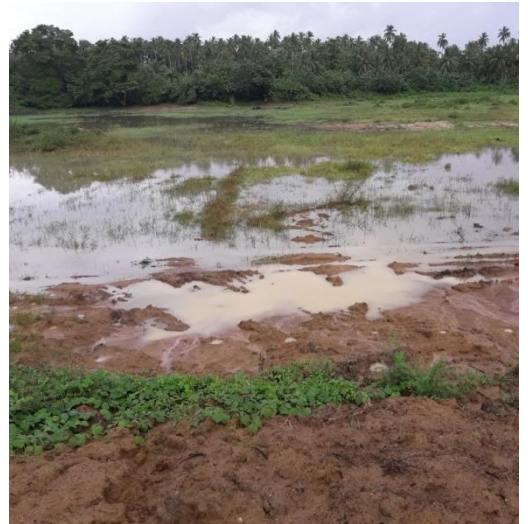
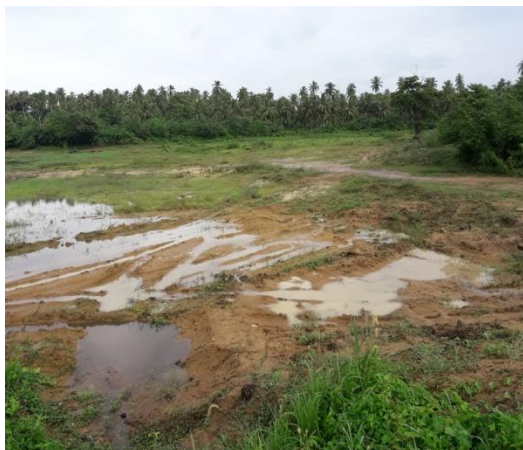
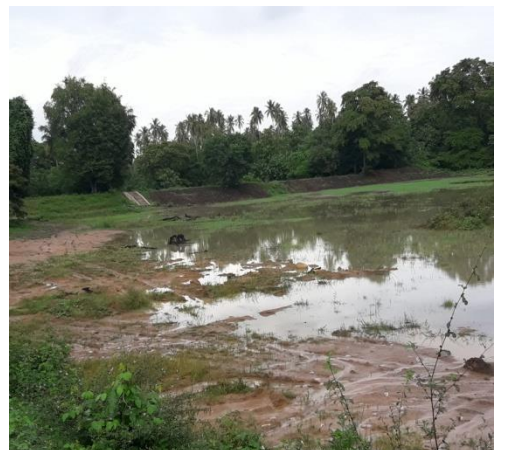
රූප සටහන 02 - පුගල්ල වැවේ රොන්මඩ ඉවත්කිරීමේ කටයුතු අතරමග නවතා දමා තිබූ අයුරු

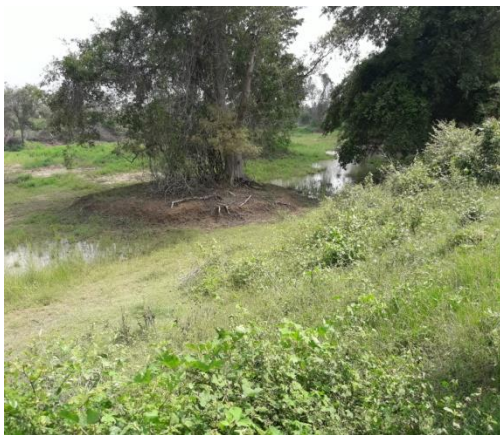
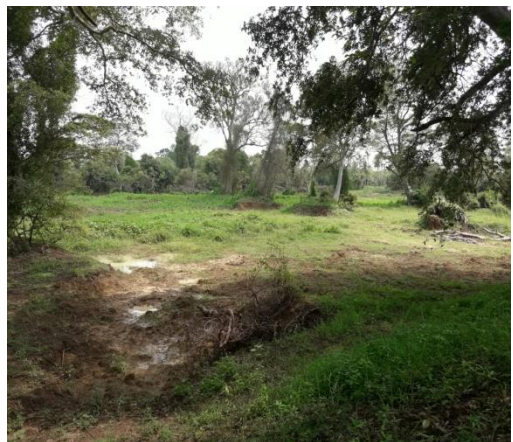
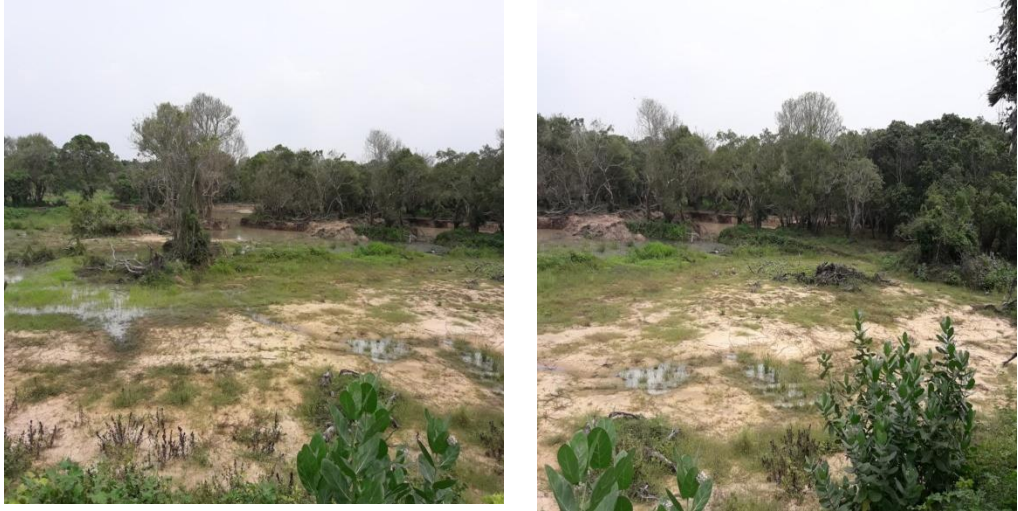
රූපසටහන 03 - අස්වැද්දුම වැවෙහි මැටි ලබාගැනීම සඳහා භාරා තිබූ අයුරු

6.4.3.5.3 භෞතික පරීක්ෂාවේදී නිරීක්ෂණය වූ පරිදි වැවේ විශාල වලවල් සෑදෙන ආකාරයට වැව ගැඹුරු කර තිබූ බවත්, ගස්වැල්වලට හානිවන ආකාරයට සහ පරිසරයට හානිවන ආකාරයට වැව භාරා තිබුණු අතර . වැවෙහි මැටි වාණිජමය කටයුතු සඳහා ගෙනගොස් තිබුණු බව නිරීක්ෂණය විය.

6.4.3.5.3 Physical inspection found that the tank had been deepened to form large holes in the lake and the lake had been dug in a way that causes damage to the trees and the environment. It was observed that the clay of the lake was taken for commercial purposes.

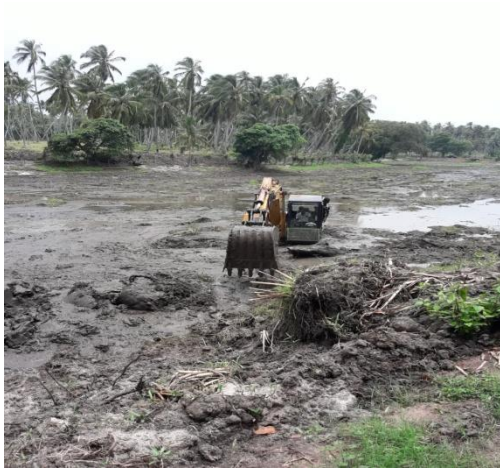
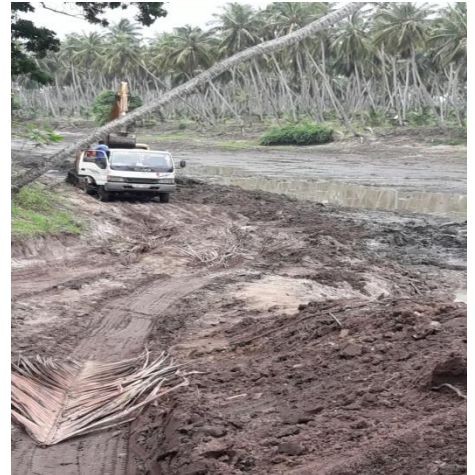
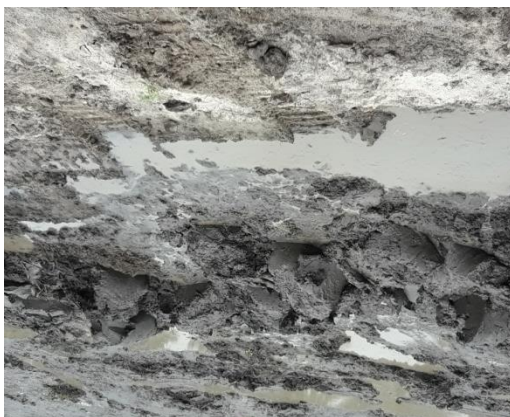
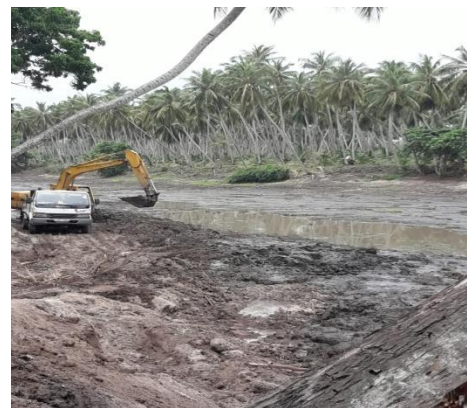
රූපසටහන 04 - හලාවත මහවැවෙහි ජලජ ශාක සහ අපද්‍රව්‍ය ඉවත්කිරීම

සැප්තැම්බර් 06 දින ගිවිසුම්ගතව තිබුණි. මෙහි වැඩ අවසන් කළයුතු දිනය 2017 නොවැම්බර් 06 දිනය වූ අතර, විගණන අවස්ථාව වන 2017 ඔක්තෝබර් 06 දින කරන ලද භෞතික පරීක්ෂාවේදී මෙහි වැඩ කෙරෙමින් පැවතුණි. මහවැවේ ජලජ ශාක සහ අපද්‍රව්‍ය ඉවත් කිරීම සඳහා ගොවි සංවිධානය සමඟ ගිවිසුම්ගතව වි තිබුණද, විගණන අවස්ථාව වන විට මෙම වැවෙහි විශාල වශයෙන් පස් කපා ඉවත් කර ප්‍රවාහනය කරමින් තිබූ බව නිරීක්ෂණය විය. කාර්මික නිලධාරී මහතාගේ වාචික උපදෙස් මත විශාල වශයෙන් ගැඹුරට පස් කපා ඉවත් කරන බව ගොවි සංවිධානයේ සභාපති විසින් විගණනයට දැනුම්දෙන ලදී.

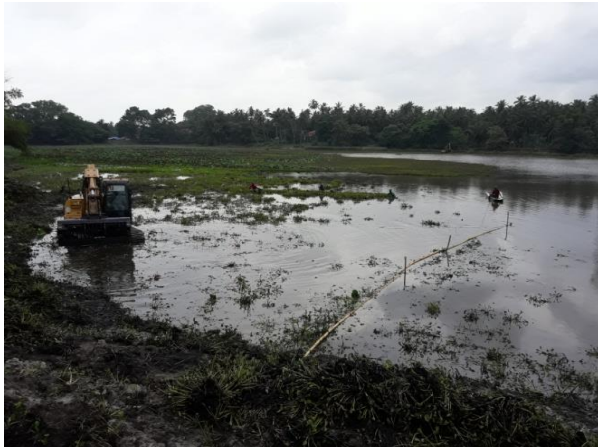
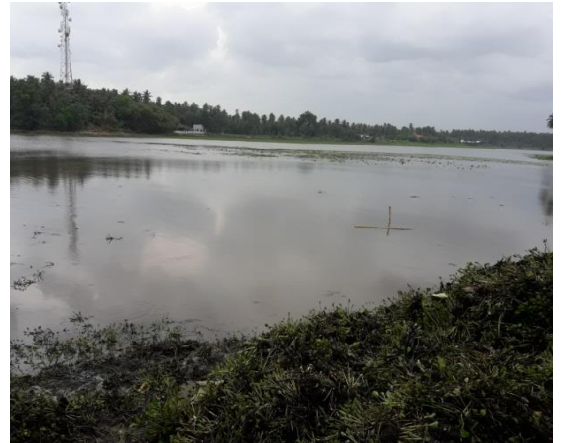
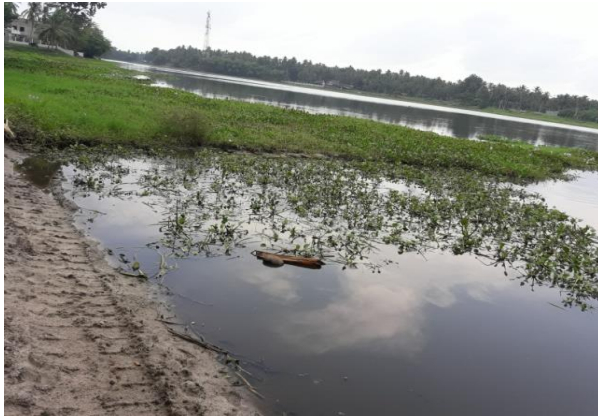
රූපසටහන 05 - ජලජ ශාඛ ඉවත්කිරීම නිසි පරිදි සිදු වී නොතිබීම

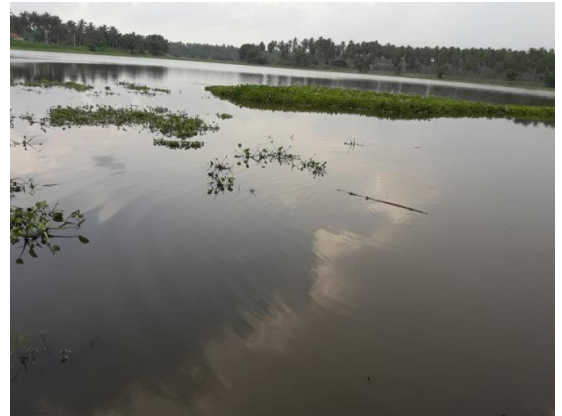
6.4.3.6.2 තවද ජලජ ශාක ඉවත් කිරීම සඳහා ගිවිසුම්ගතව තිබුණද, මෙම ජලජ ශාක වැවෙන් ඉවත් කර වැව් ඉවුරේ ඇතැම් ස්ථානවල තැන්පත් කර තිබූ බවත්, ඒවා නැවත වැවට එකතු වීමේ අවදානම වැඩි බවත් නිරීක්ෂණය විය. එසේ වුවහොත් නැවත වරක් ජලජ ශාක වැවට එකතු වීමෙන් වැව පෙර තිබූ තත්ත්වයට පත්විය හැකිව තිබුණි.

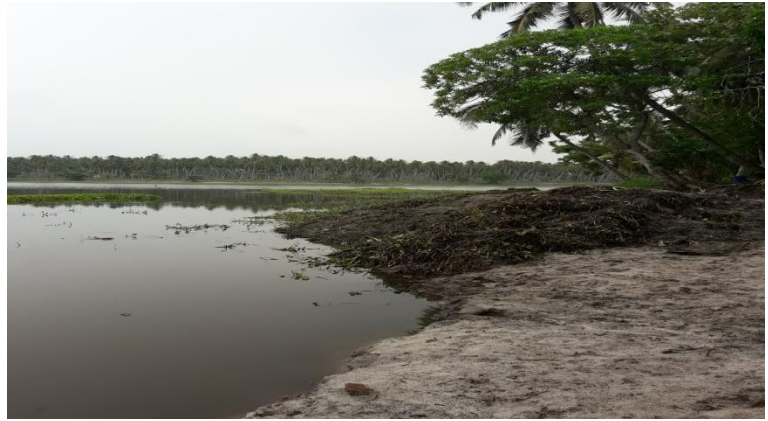
6.4.3.6.3 මහවැවෙහි ඉහත සඳහන් ව්‍යාපෘති දෙකට අමතරව කිසිදු අවසරයකින් තොරව ඉහළ කොස්වාටිය ග්‍රාම නිලධාරී වසමට අයත් වෙනත් ස්ථානයක නානමංකඩක් ප්‍රතිසංස්කරණය කිරීමක් ලෙස හඟවමින් බැකෝ යන්ත්‍රයක් මගින් වැලි කැණීම් සිදුකර තිබූ අතර මේ සම්බන්ධයෙන් 2017 සැප්තැම්බර් 28 දින මහවැව ප්‍රාදේශීය ලේකම් විසින් පළාත් වාරිමාර්ග අධ්‍යක්ෂ වෙත දැනුම්දී තිබුණි. 2017 ඔක්තෝබර් 06 දින සිදුකරනු ලැබූ භෞතික පරීක්ෂාවේදී ඉහළ කොස්වාටිය නාන මංකඩ අසල වැලි ගොඩ දැමීමක් සිදුකර ඇති බව තහවුරු වූ අතර, එය විගණන අවස්ථාව වන විට නැවතී තිබුණද, ඒ සම්බන්ධයෙන් ගත් ක්‍රියාමාර්ග මොනවාද යන්න විගණනයේදී තහවුරු නොවීය.

රූපසටහන 06 - හලාවත මහවැවේ නාන මත්කඩ විනාශවන සේ පස් කපා තිබූ අයුරු

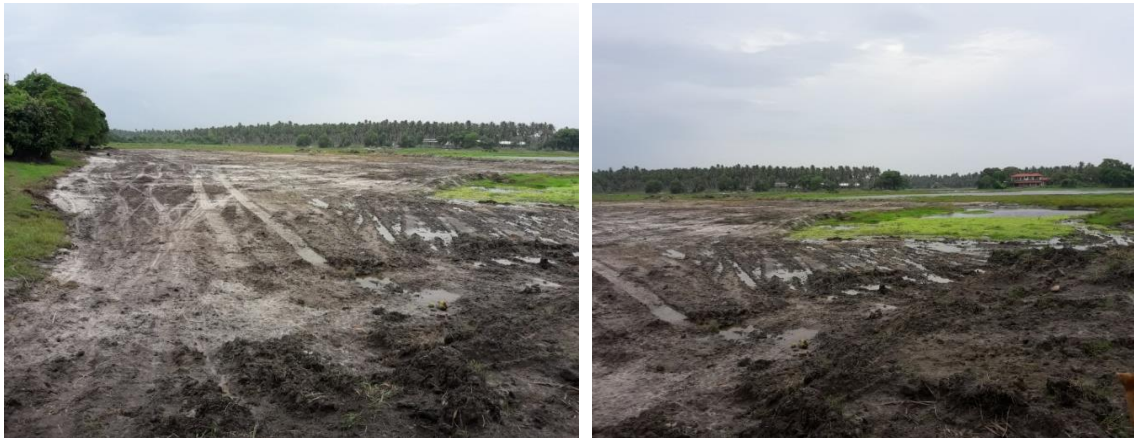
කුරුලු උයන නැමැති ප්‍රදේශයේ (එන්එල්ඩීබී වත්ත ඉදිරිපිට) අනවසරයෙන් විශාල වශයෙන් වැවෙහි වැලි කැණීම් සිදුකර ප්‍රවාහනය කර තිබුණු බව නිරීක්ෂණය විය. විගණන අවස්ථාව වන විට වැලි කැණීම් කටයුතු නවතා තිබූ අතර, ඒවා ඉහත සඳහන් වත්ත හරහා ප්‍රවාහනය කර තිබූ බව අනාවරණය විය. ලාභ ඉපයීමේ පරමාර්ථයෙන් ව්‍යාපාරික කටයුතු සඳහා මේ ආකාරයට මහ වැවෙහි පස් සහ වැලි කපා ගෙන ගොස් තිබූ බව නිරීක්ෂණය විය.

රූපසටහන 07 - කුරුළු උයන ප්‍රදේශයේ වැලි කැනීම් සිදුවී ඇති අයුරු

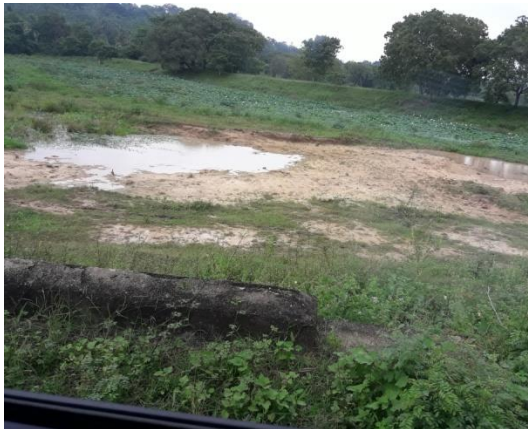
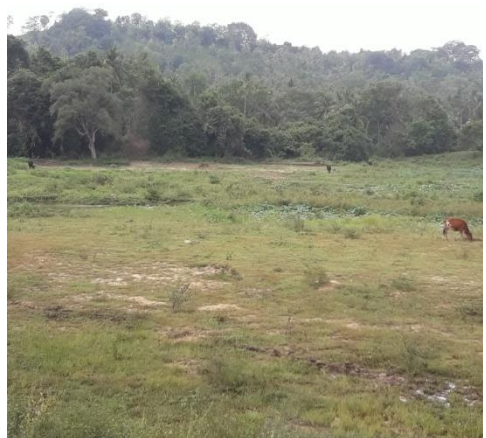
රූපසටහන 08 - කෝන්වැවේ සුළු ප්‍රදේශයක පස් ඉවත් කර ඇති අයුරු

6.4.3.9.2 කෝන්වැවෙහි විශාලත්වය අනුව රු. 200,000 ක් වැනි ඇස්තමේන්තුවකට ඉටු කළයුතු වැඩ කොටස එනම් සභාමීටර 450 ක් වැනි ප්‍රමාණයක් ඉටුකිරීම ප්‍රමාණවත් නොවන බැවින් එයින් ගොවි ජනතාවට ප්‍රමාණවත් ප්‍රතිලාභයක් අත් නොවන බවත් විගණනයේදී නිරීක්ෂණය විය.

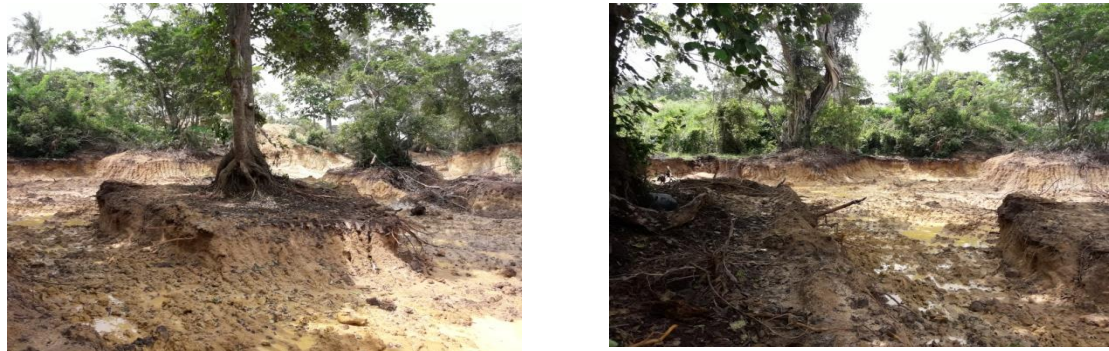
රූපසටහන 09 - බෝගොඩ වැවේ වැලි නිස්සාරණය කිරීම හේතුවෙන් ගස්වල මුල් මතු වී පරිසරය විනාශ වී ඇති අයුරු

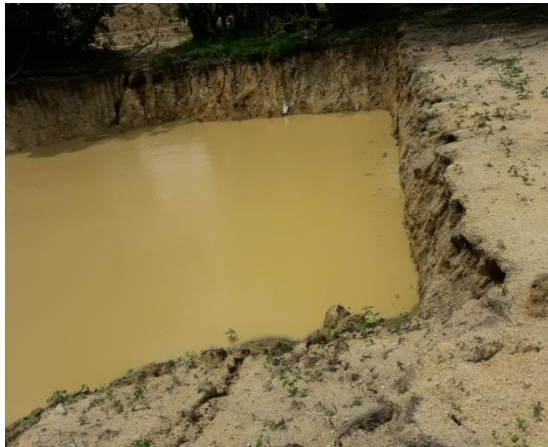
රූපසටහන 11- බෝගොඩ වැව අනුමත ගැඹුර ඉක්මවා වලවල් භාරා ඉවත්කර ගෙන ඇති අයුරු

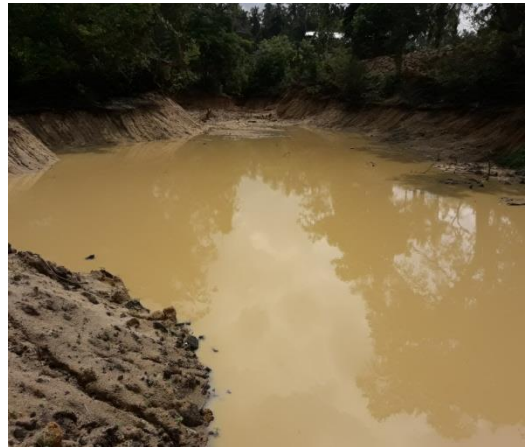
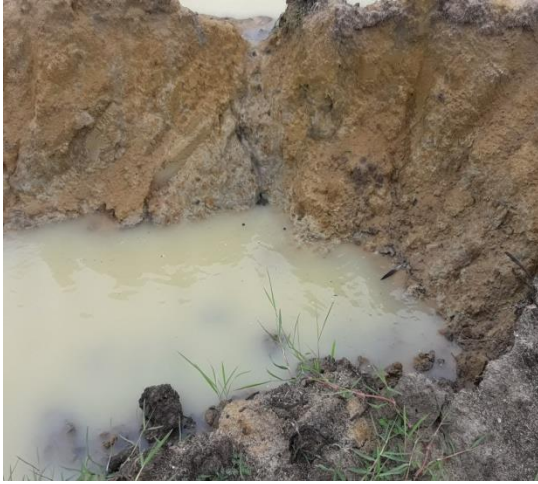
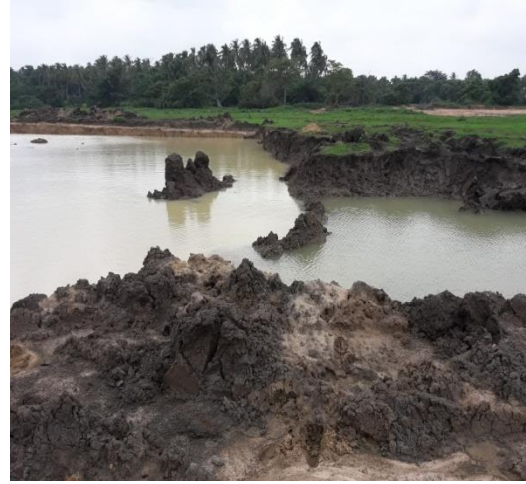
7.9.4 කොන්දේසි අංක 09 යටතේ සොරොච්චේ පඩි මට්ටමෙන් යටට රොන්මඩ ඉවත් නොකළයුතු අතර, ජලය පහළට කිඳා බැසීම වැළැක්වීම සඳහා ස්වාභාවිකව පිහිටා ඇති මඩ අපස්ථරයට හානි නොවන අයුරින් රොන්මඩ ඉවත් කිරීම දෙවන පාර්ශවයේ වගකීම ලෙස දක්වා තිබුණද, විශාල වලවල් ගැඹුරට භාරා පස් ප්‍රවාහනය කර තිබූ බව භෞතික පරීක්ෂා කිරීමේදී නිරීක්ෂණය විය.

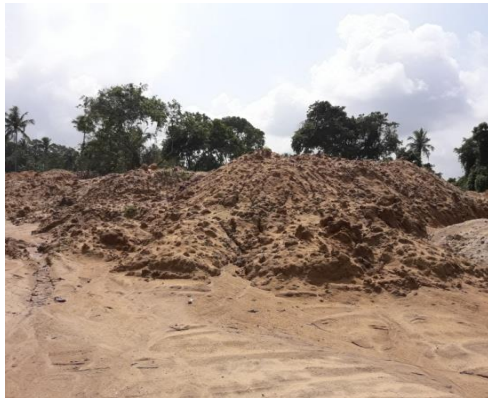
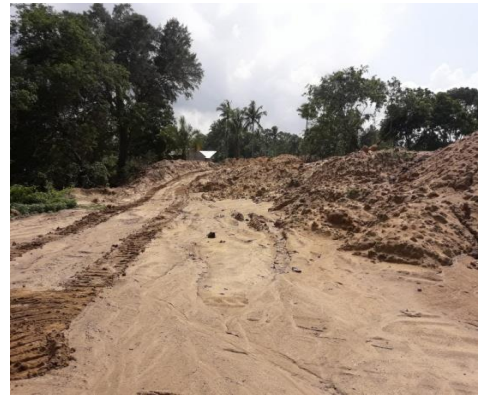
රූපසටහන 12 - බෝගොඩ වැව අවට විශාල වශයෙන් බොරළු පස් ගොඩගසා තිබූ අයුරු

7.9.5 කොන්දේසි අංක 11 යටතේ දෙවන පාර්ශවය විසින් ව්‍යාපෘතිය නිමවූ පසු තැනින් තැන අපද්‍රව්‍ය පස් කඳු ආදිය ගොඩගැසීමෙන් තොරව ස්ථානය යථා තත්ත්වයට පත් කල යුතු බව දක්වා තිබුණද, විගණන අවස්ථාව වන විට විශාල වශයෙන් පස් කපා මෙම වැව තුළ ගොඩගසා ඇති බවත්, වැසි දිනවලදී ඒවා සේදී නැවත වැවට ගලාවීන් වැව ගොඩවීමේ අවදානමකට ලක්වී ඇති බවත්, නිරීක්ෂණය විය.

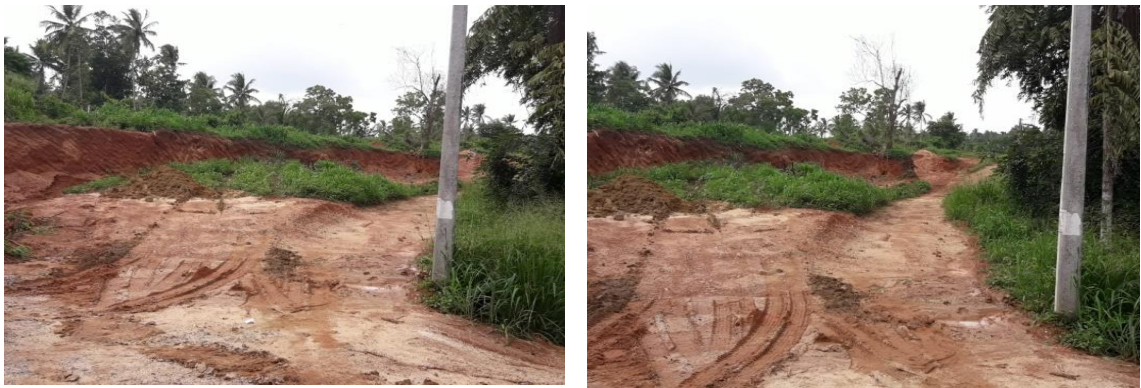
රූපසටහන 13 බෝගොඩ වැව ආසන්න පරිසරයට විශාල වශයෙන් හානිකර තිබූ අයුරු

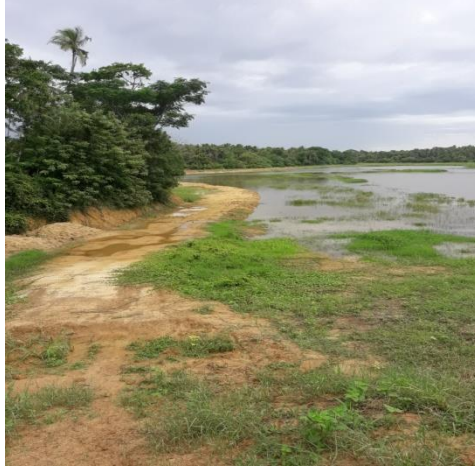
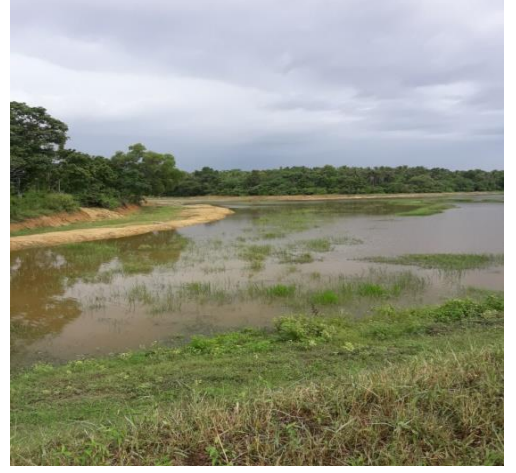
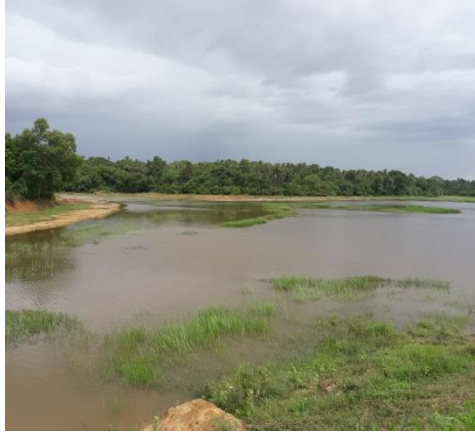
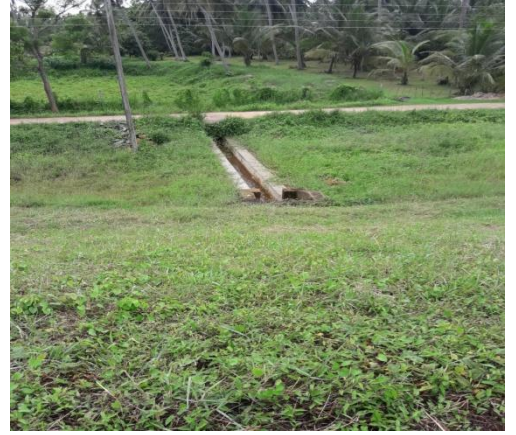
நிழற்படம் 01 நெவகட குளத்தின் நிலக்கீழ் நீர் மட்டத்தை விட கீழ் மட்டத்தில் மண் அகற்றப்பட்டிருந்தமை.

மதகினை குறித்த நியமத்தில் அமைக்காமையினால் இந்தப் பிரச்சினைக்கு தாக்கமளித்திருந்தமை அவதானிக்கப்பட்டது.

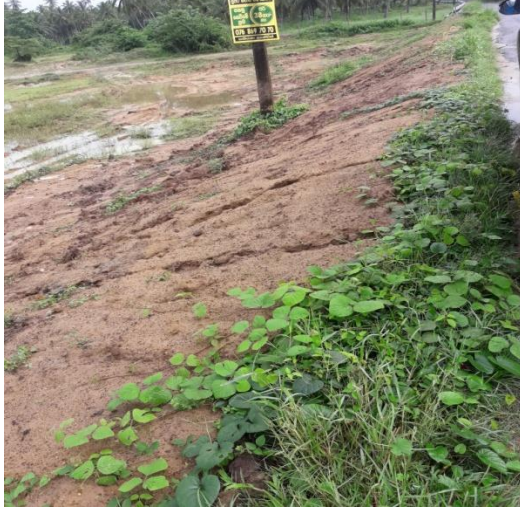
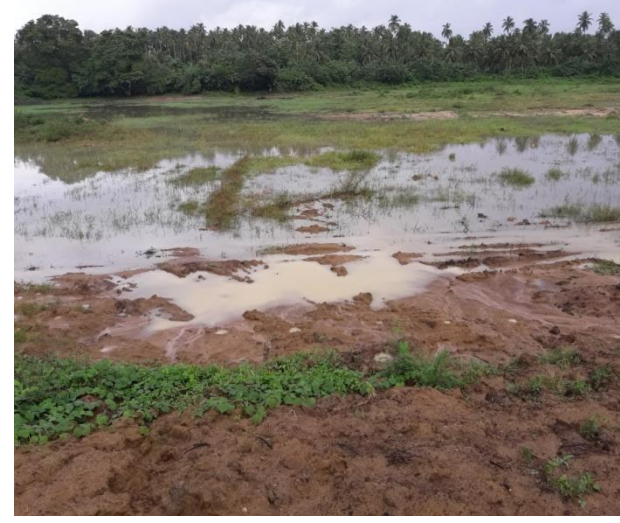
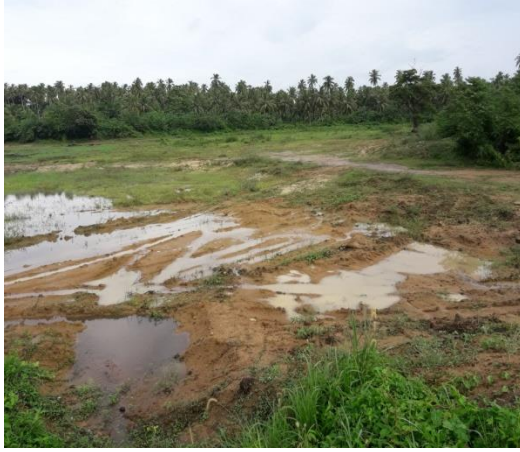
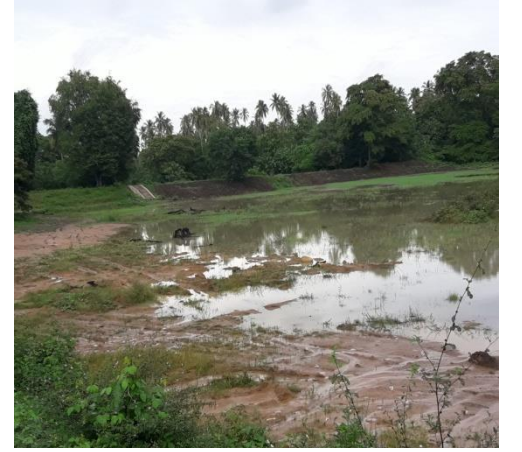
நிழற்படம் 02 பூகல்ல குளத்தின் சேற்றுக் களி அகற்றும் நடவடிக்கைகள் நிறுத்தப்பட்டிருந்த விதம்

6.4.3.4.1 கிதலவ பூகல்ல குள மறுசீரமைப்புக்காக ரூபா 400,000 தொகையான மதிப்பீட்டில் புகல்லயாய கமநல அமைப்பு 2017 ஏப்ரல் 28 ஆம் திகதி வேலை ஆரம்பிக்கப்பட்டு 2017 யூலை 28 ஆம் திகதி பூர்த்தி செய்ய வேண்டி இருந்தது. இந்தக் குளத்தின் மறுசீரமைப்புக்காக 2 சந்தர்ப்பங்களின் போது திகதி நீடிக்கப்பட்டிருந்ததுடன் இறுதியில் 2017 செப்டெம்பர் 29 ஆம் திகதி வரை நீடிப்பு செய்யப்பட்டிருந்தது. மேலும் இந்த கமநல அமைப்பிற்கு இந்த ஓப்பந்தத்தை செய்யும் இயலுமை தொடர்பாக வங்கி மீதி உறுதிப்படுத்தல்

சமர்ப்பிக்கப்படாதிருந்ததுடன் விவசாய அபிவிருத்தி உத்தியோகத்தரின் பரிந்துரை மாத்திரம் சமர்ப்பிக்கப்பட்டிருந்தது.

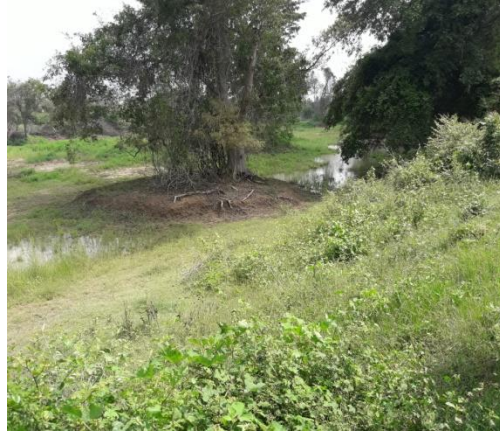
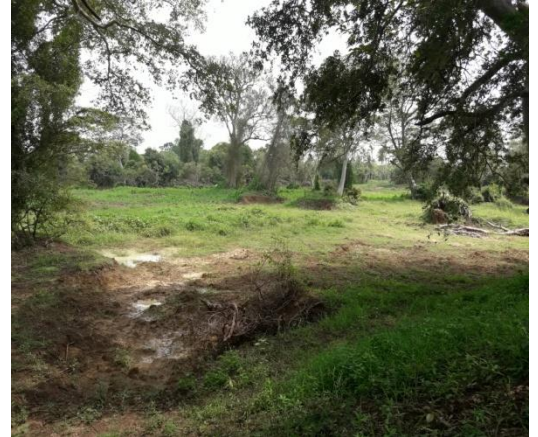
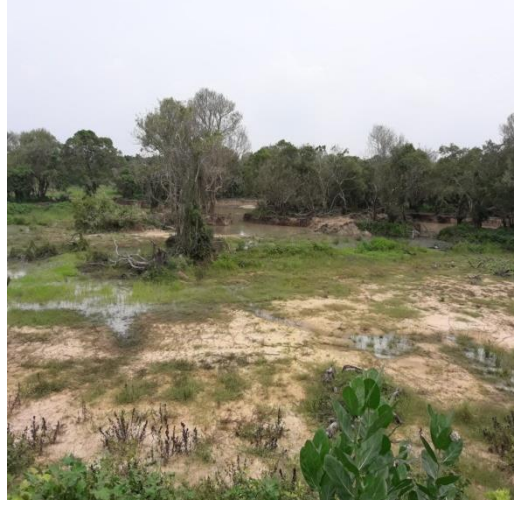
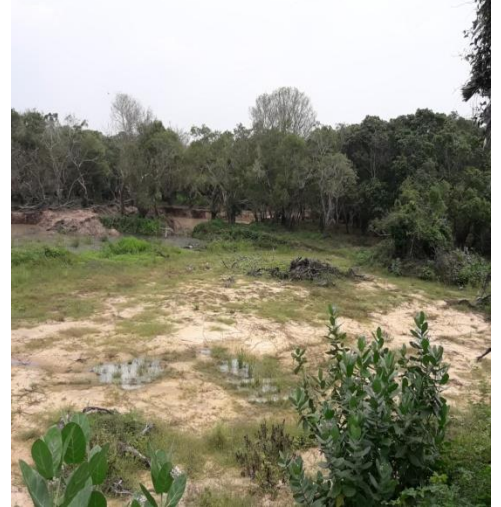
நிழற்படம் 03 - அஸ்வெத்தும குளத்தின் களி பெற்றுக் கொள்வதற்காக தோண்டப்பட்ட விதம்

பௌதீக பரிசோதனையின் போது அவதானிக்கப்பட்ட பிரகாரம் குளத்தில் பாரியளவான குழிகள் ஏற்படும் வகையில் குளம் ஆழமாக்கப்பட்டிருந்தமையும் மரங்களுக்கு பாதிப்பு ஏற்படுகின்ற முறையிலும் சுற்றாடலுக்கு பாதிப்பை ஏற்படுத்தும் முறையிலும் குளம் தோண்டப்பட்டிருந்ததுடன் குளத்தின் களிமண் வணிக ரீதியான நடவடிக்கைகளுக்காக எடுத்துச் செல்லப்பட்டிருந்தமையும் அவதானிக்கப்பட்டது.

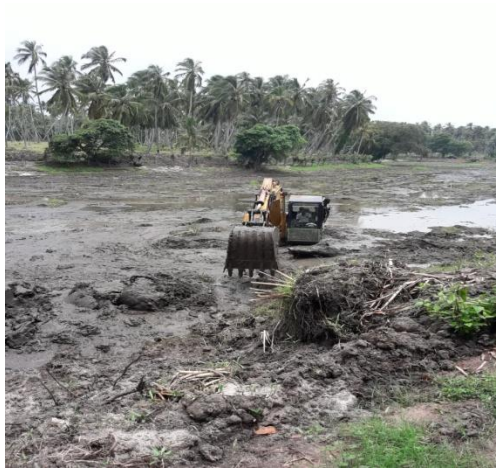
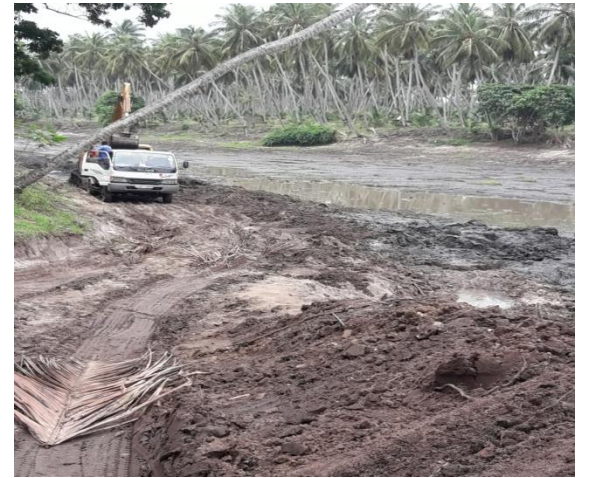
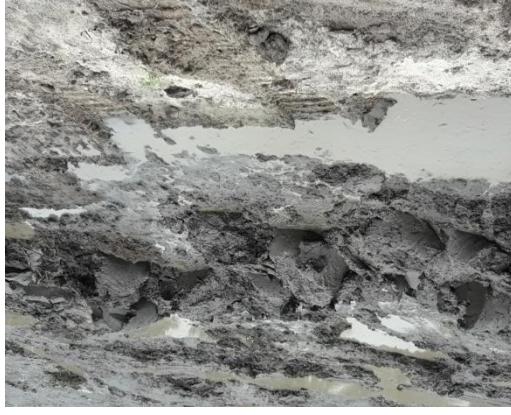
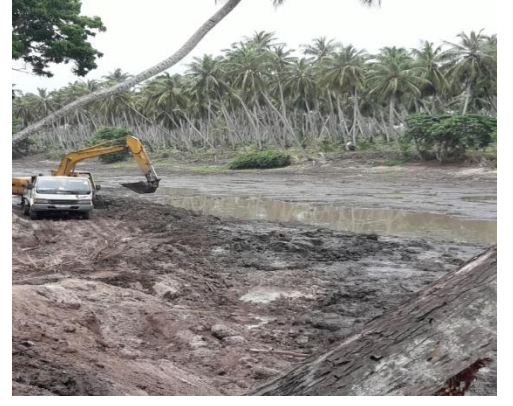
நிழற்படம் 04 - சிலாபம் மஹவெவயின் நீர்த்தேக்க பகுதி மரங்கள் மற்றும் கழிவுப்பொருள்களை அகற்றுதல்.

6.4.3.6.1 விவசாய அமைச்சின் நிதி ஏற்பாட்டின் கீழ் வடமேல் மாகாண நீர்ப்பாசன திணைக்களத்தினால் மஹவெவ நீர்த்தேக்க மற்றும் கழிவுகளை அகற்றுவதற்காக கிழக்கு வயல்வெளியில் நெற் பயிர்செய்பவர்களிடம் கமநல அமைப்பு ரூபா 500,000 நிதி ஏற்பாட்டின் கீழ் 2017 செப்டெம்பர் 06 ஆம் திகதி உடன்படிக்கை கைச்சாத்திடப்பட்டிருந்தது. இந்த வேலை பூர்த்தி செய்யப்பட வேண்டிய திகதி 2017 நவம்பர் 06 ஆம் திகதியாக இருந்ததுடன் கணக்காய்வு சந்தர்ப்பமான 2017 ஒக்தோபர் 06 ஆம் திகதி மேற்கொள்ளப்பட்ட பௌதீக பரிசோதனையின் போது இந்த வேலைகள் செய்யப்பட்டுக்கொண்டிருந்தது. மஹவெவ நீர்த்தேக்க பகுதி மற்றும் கழிவுப்பொருள்களை அகற்றுவதற்காக கமநல அமைப்பின் உடன்படிக்கை செய்யப்பட்டிருந்த போதிலும் கணக்காய்வு சந்தர்ப்பம் வரையிலும் இந்தக் குளத்தில் கனிசமான அளவு மண் வெட்டி அகற்றப்பட்டு போக்குவரத்து செய்யப்பட்டிருந்தமை அவதானிக்கப்பட்டது. தொழில்நுட்ப உத்தியோகத்தர் அவர்களின் வாய்மூல ஆலோசனையின் அடிப்படையில் கனிசமான அளவு ஆழத்தில் மண் வெட்டப்பட்டிருந்தமை கமநல அமைப்பின் தலைவரினால் கணக்காய்வுக்கு அறிவிக்கப்பட்டிருந்தது.

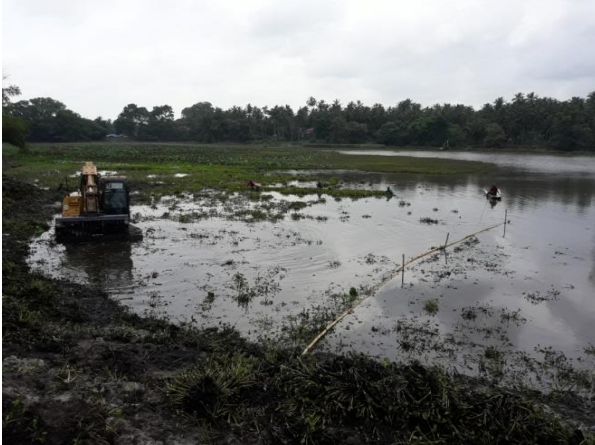
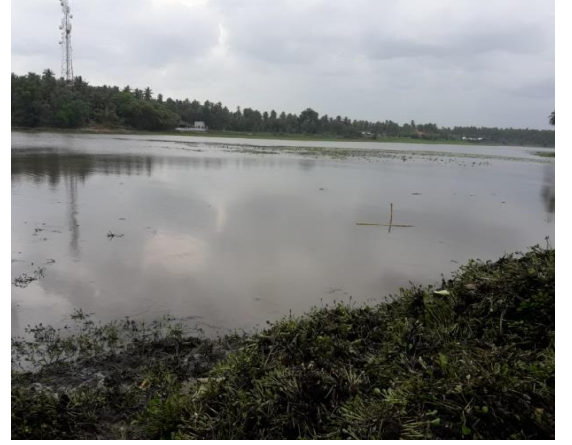
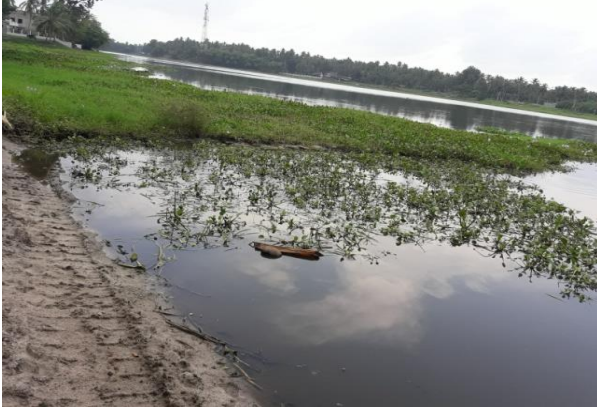
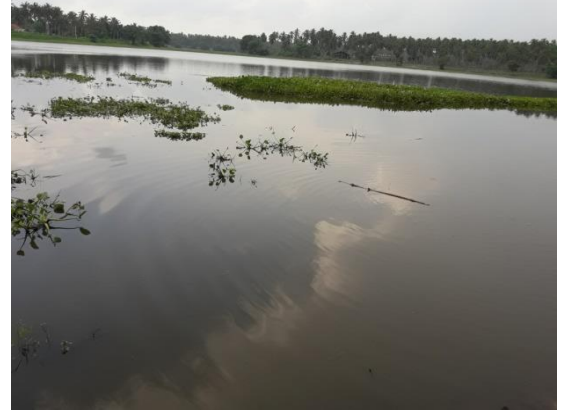
நிழற்படம் 05 - நீர்த் தாவரங்களை அகற்றுதல் உரிய பிரகாரம் மேற்கொள்ளப்படாமை.

6.4.3.6.2 மேலும் நீர்த் தாவரங்களை அகற்றுவதற்காக உடன்படிக்கை செய்யப்பட்டிருந்த போதிலும் இந்த நீர்த் தாவரங்கள் குளத்தில் இருந்து அகற்றி குளத்தின் ஓரத்தில் சில இடங்களில் போடப்பட்டிருந்தமையும் அவை மீண்டும் குளத்தில் கொண்டு சேர்வதன் ஆபத்து அதிகரித்திருந்தமையும் அவதானிக்கப்பட்டது. எவ்வாறாயினும் மீண்டும் ஒரு தடவை நீர்த் தாவரங்கள் குளத்தில் ஒன்று சேர்வதனால் குளம் முன்னர் காணப்பட்ட நிலைமைக்கு உட்படக்கூடிய வகையில் காணப்பட்டது.

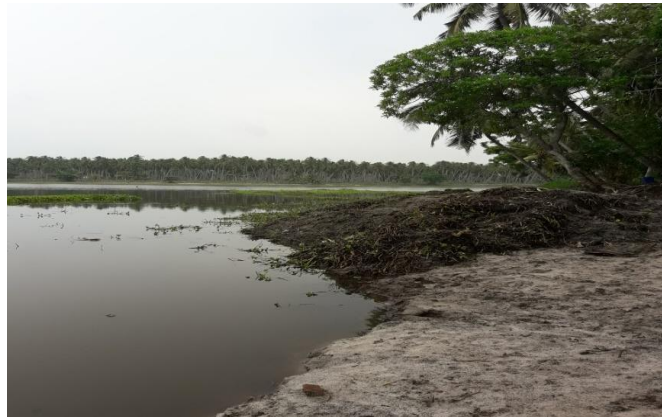
மஹவெவயின் மேற்கூறப்பட்ட இரண்டு செயற்திட்டத்துக்கும் மேலதிகமாக எந்தவொரு அனுமதியின்றி மேற்கூறப்பட்ட கொஸ்வாடிய கிராம உத்தியோகத்தர் பிரிவிற்குரிய ஏனைய இடத்தின் குளிக்கும் தடாகம் ஒன்றை மறுசீரமைப்பதற்காக பெக்கோ இயந்திரம் ஒன்றின் மூலம் மணல் அகழ்தல் மேற்கொள்ளப்பட்டிருந்ததுடன் இது தொடர்பாக 2017 செப்டெம்பர் 28 ஆம் திகதி மஹவெவ பிரதேச செயலகத்தால் நீர்ப்பாசன பணிப்பாளருக்கு அறிவிக்கப்பட்டிருந்தது. 2017 ஒக்தோபர் 06 ஆம் திகதி மேற்கொள்ளப்பட்ட பௌதீக பரிசோதனையின் போது மேற்கூறப்பட்ட கொஸ்வாடிய குளிக்கும் தடாகத்தின் அருகில் மணல் குவியல் ஒன்று ஏற்படுத்தப்பட்டிருந்தமை உறுதிப்படுத்தப்பட்டிருந்ததுடன் அது கணக்காய்வு சந்தர்ப்பம் அளவில் நிறுத்தப்பட்டிருந்த போதிலும் இது தொடர்பாக எடுக்கப்பட்ட நடவடிக்கைகள் என்ன என்பது தொடர்பாக கணக்காய்வில் உறுதிப்படுத்தப்படவில்லை.

நிழற்படம் 06 - சிலாபம் மஹவெவ குளிக்கும் தடாகத்தை அழிவடையச் செய்யும் வகையில் மண் வெட்டப்பட்டிருந்தமை

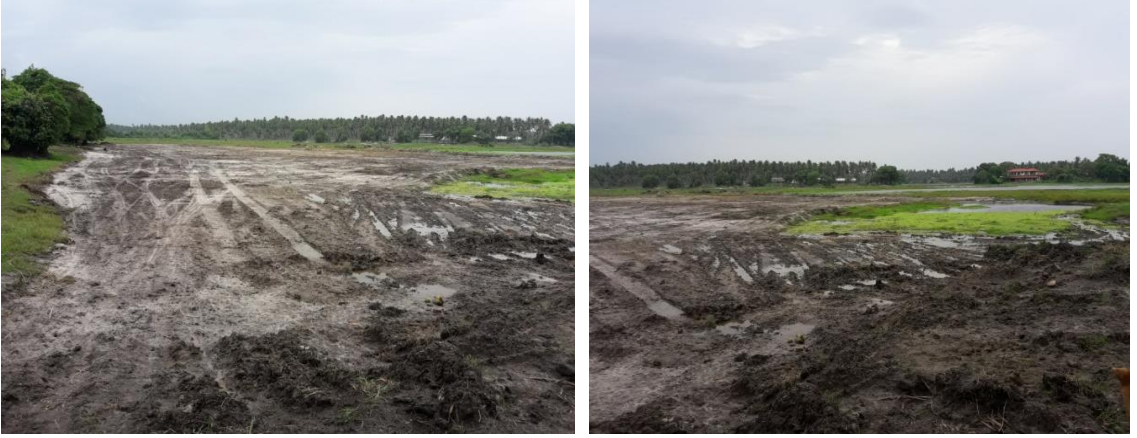
குருலு உயன பிரதேசத்தில் (என்எல்டீ தோட்டத்திற்கு முன்னால்) அனுமதியின்றி பாரயளவில் மணல் அகழ்வு செய்யப்பட்டு போக்குவரத்து செய்யப்பட்டிருந்தமை அவதானிக்கப்பட்டது. கணக்காய்வு சந்தர்ப்பம் அளவில் மணல் அகழ்வு நடவடிக்கைகள் நிறுத்தப்பட்டிருந்ததுடன் அவை மேற்கூறப்பட்ட தோட்டம் ஊடாக போக்குவரத்து செய்யப்பட்டிருந்தமை வெளிப்படுத்தப்பட்டிருந்தது. இலாபம் உழைக்கும் நோக்கில் வியாபார நடவடிக்கைகளுக்காக மஹுவெவயில் மண் மற்றும் மணல் வெட்டி எடுத்துச் செல்லப்பட்டிருந்தமை அவதானிக்கப்பட்டது.

நிழற்படம் 07 – குருலு உயன பிரதேசத்தில் மணல் அகழ்வு மேற்கொள்ளப்பட்ட விதம்

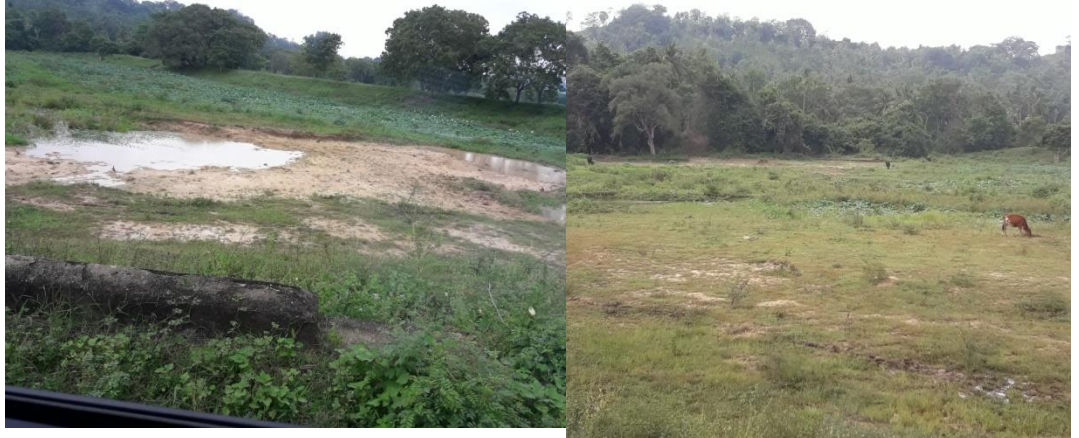
6.4.3.9.2 கோன்வெவயின் பரப்பளவின் பிரகாரம் ரூபா 200,000 ஆன மதிப்பீடு செய்யப்பட்ட நிறைவேற்ற வேண்டிய வேலைப்பகுதி 450 கனமீட்டர் என்ற அளவை நிறைவேற்றுதல் போதிய அளவில் இல்லாதிருந்தமையினால் விவசாய மக்களுக்கு போதுமான நலன்களை பெற்றுக் கொள்ளமுடியாதிருந்தமை கணக்காய்வின் போது அவதானிக்கப்பட்டது.

நிழற்படம் 08 கோன்வெவயின் சிறிய பிரதேசத்தில் மண்அகற்றப்பட்ட விதம்

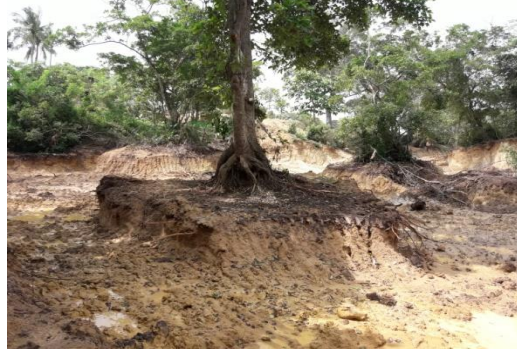
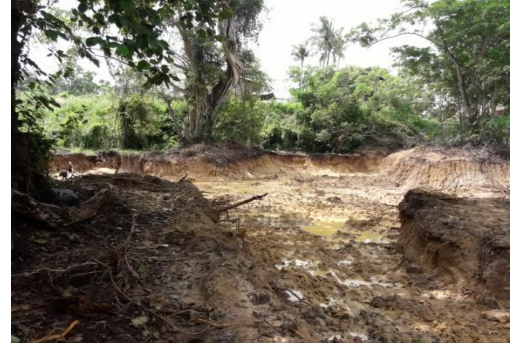
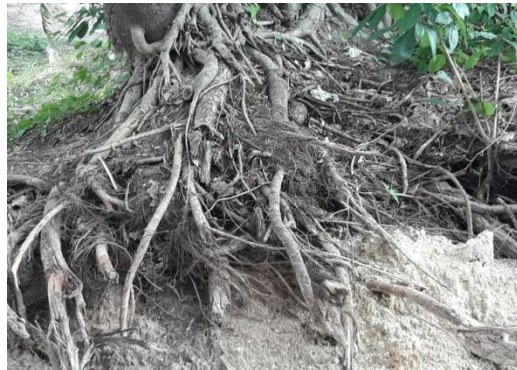
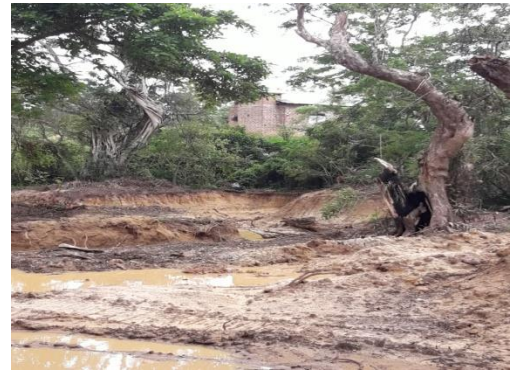
7.9.2 மேலும் போகொட குளத்தில் ஆரம்பத்தில் உள்ள ஒதுக்கப் பிரதேசத்தில் பாரியளவான குழிகள் வெட்டப்பட்டு மண் போக்குவரத்து செய்யப்பட்டமையினால் மரங்களில் அதிகமானவை பாதிப்புக்கு உட்பட்டிருந்தது. அவ்வாறே மரங்களின் வேர்களும் கழற்றப்பட்டு மண் எடுத்துச் செல்லப்பட்டிருந்தது. குளம் வெட்டப்படவேண்டிய ஆளம் 1.8 மீற்றாக இருந்த போதிலும் அதனைவிட ஆழமாக வெட்டப்பட்டிருந்தமை பௌதீக பரிசோதனையின் போது அவதானிக்கப்பட்டது.

நிழற்படம் 09 - போகொட குளத்தின் மணலை அகற்றுவதன் காரணமாக மரங்களின் வேர்கள் வெளிப்பட்டிருந்ததுடன் சுற்றாடலுக்கு பாதிப்பினை ஏற்படுத்திய விதம்

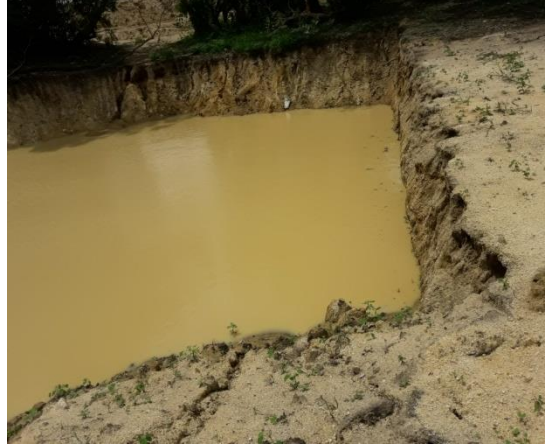
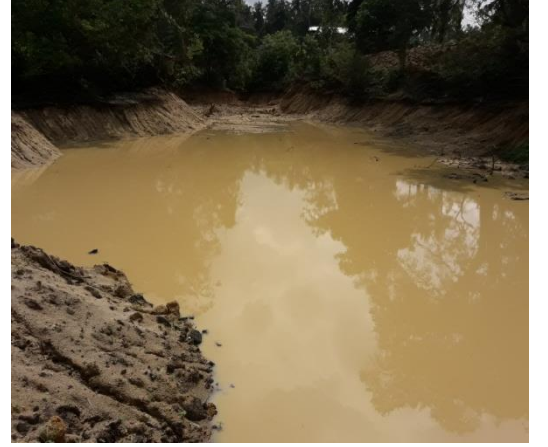
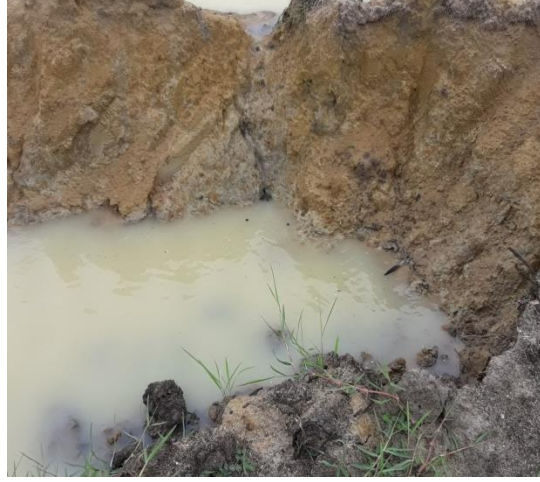
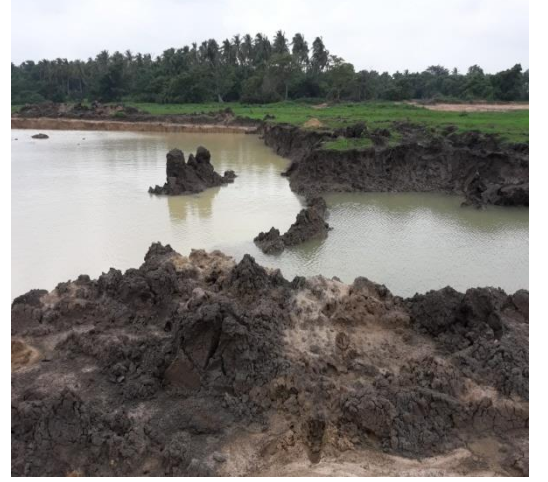
7.9.4 நிபந்தனை இலக்கம் 09 கீழ் மதகின் படிமட்டத்திற்கு கீழ் சேற்றுகளியை அகற்ற முடியாதிருந்ததுடன் நீர் கீழே சென்றமையினால் இயற்கையாக அமைந்துள்ள சேற்றுக்களிக்கு பாதிப்பு ஏற்படாத வகையில் சேற்றுக்களி அகற்றுவதற்கு இரண்டாம் தரப்பினருடன் பொறுப்பாக காண்பிக்கப்பட்ட போதிலும் பாரியளவான குழிகள் ஆழமாக தோன்றப்பட்டு மண் எடுத்துச் செல்லப்பட்டிருந்தமை பௌதீக பரிசோதனையின் போது அவதானிக்கப்பட்டது.

நிழற்படம் 11 - போகொட குளத்தில் அங்கீகரிக்கப்பட்ட ஆழத்தினை விஞ்சி குழிகள் தோண்டப்பட்டு மண் அகற்றப்பட்ட விதம்

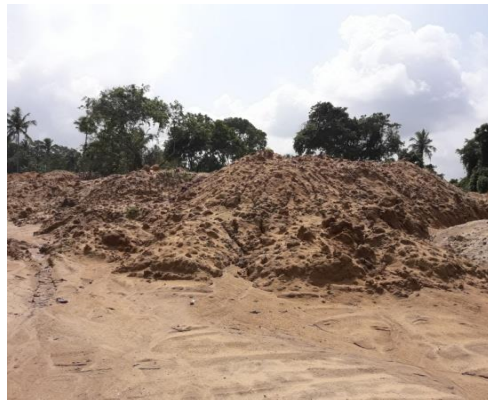
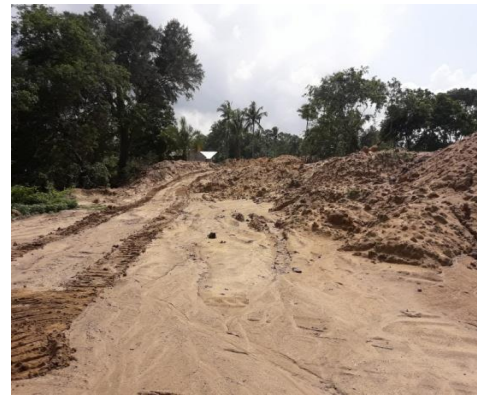
7.9.5 நிபந்தனை இலக்கம் 11 இன் கீழ் இரண்டாம் தரப்பினரால் செயற்திட்டத்தை பூர்த்தி செய்ததன் பின்னர் இடைக்கிடையே கழிவு மண் கசிந்து ஒன்று சேர்ந்தமையினை அகற்றாமையினால் இடங்களை நல்ல நிலைக்கு உள்ளாக்கப்படவேண்டியிருந்தமை காண்பிக்கப்பட்ட போதிலும் கணக்காய்வு சந்தர்ப்பம் வரையிலும் பாரியளவில் மண் வெட்டப்பட்டு இந்த குளத்தில் குவிக்கப்பட்டிருந்தமையும், மழை காலங்களில் அவ்வாறு வழிந்தோடிச் சென்று மீண்டும் குவியும் ஆபத்துக்கு உள்ளாக்கப்பட்டிருந்தமையும் அவதானிக்கப்பட்டது.

நிழற்படம் 12 - போகொட குளத்திற்கு அருகில் பாரியளவில் கிரவல் மண் குவிக்கப்பட்டிருந்த விதம்.

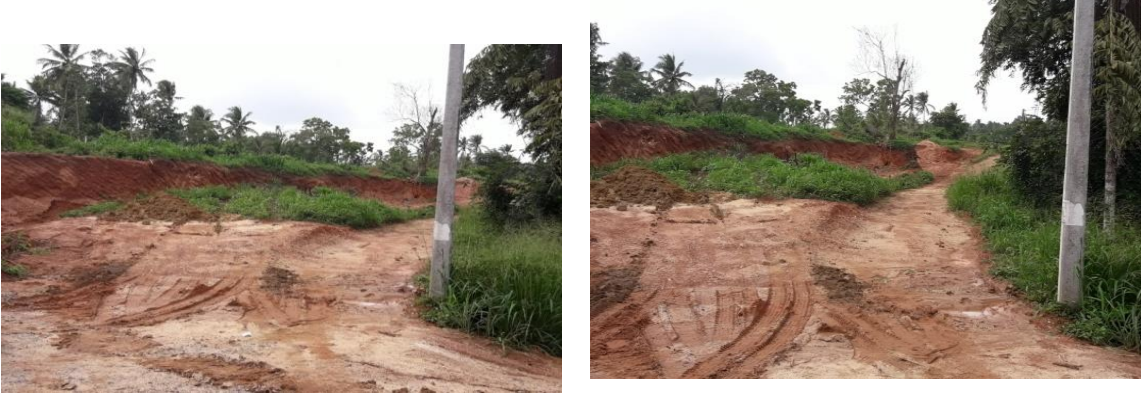
7.9.6 இந்த குளத்தின் ஒதுக்க பாதுகாப்பு பகுதிக்கு அருகில் (குளத்தை உள்ளடக்கிய பகுதி) பாரியளவில் திரவல் மலை வெட்டி அகற்றப்பட்டிருந்தமையினால் அதன் மூலம்

சுற்றாடலுக்கு பாரியளவில் சேதம் ஏற்பட்டிருந்த நிலையொன்று ஏற்பட்டிருந்தமையும் அவதானிக்கப்பட்டது.

நிழற்படம் 13 - போகொட குளத்திற்கு அருகில் சுற்றாடலுக்கு பாரியளவில் பாதிப்பு ஏற்பட்ட விதம்.

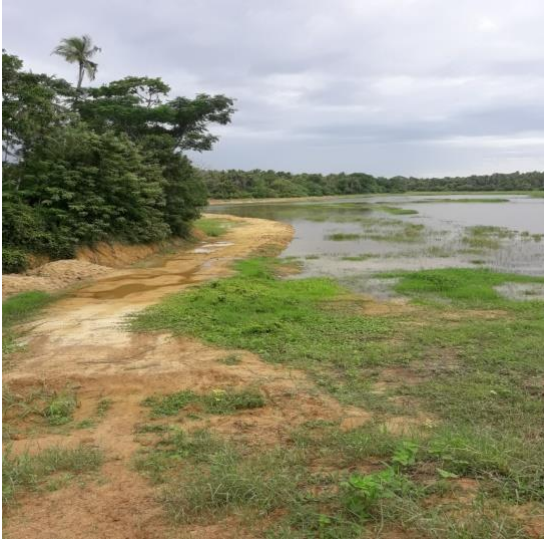
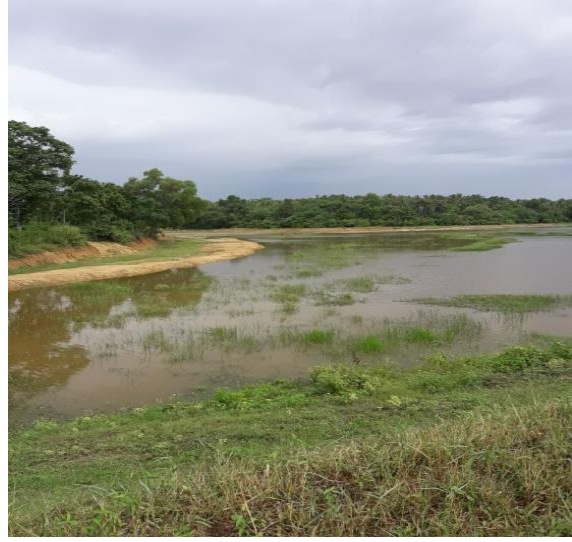
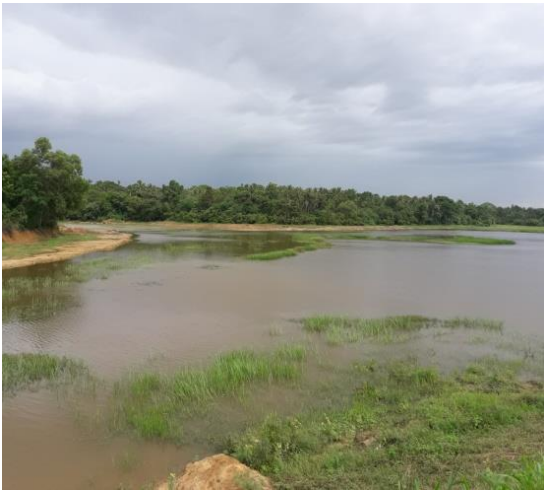
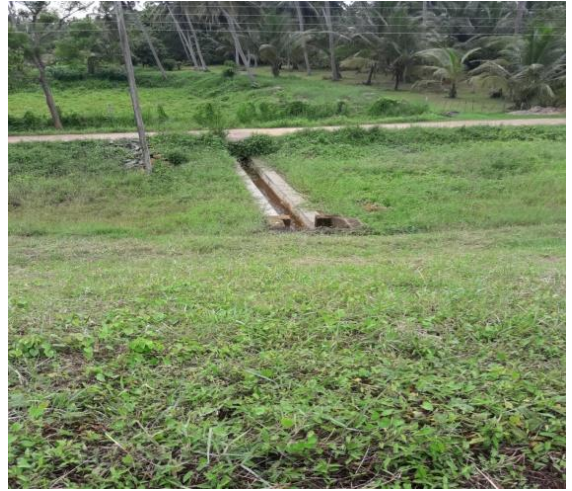
Figure 1: Excavation of soil below the ground water level of the Navakada Tank

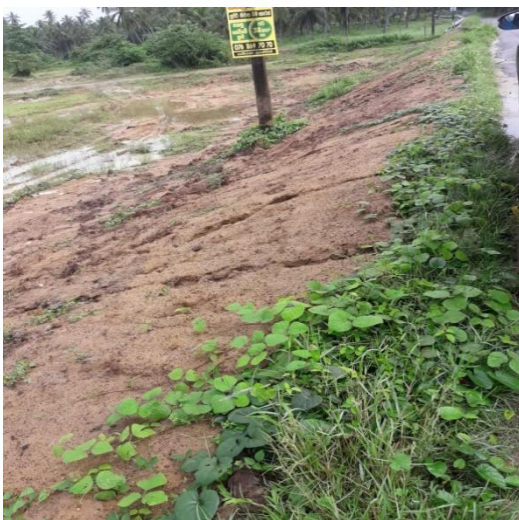
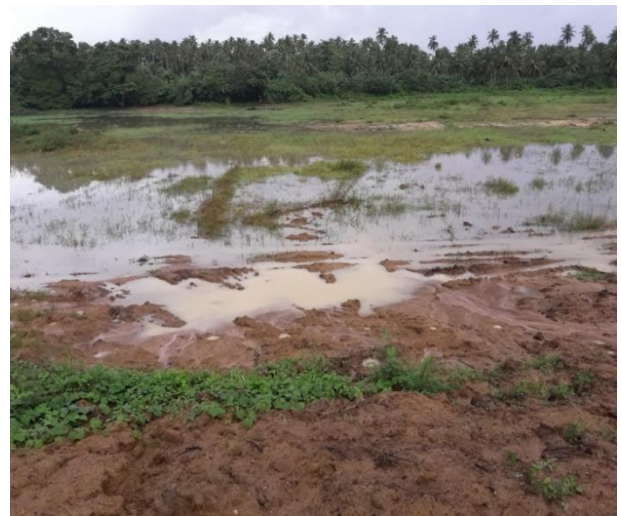
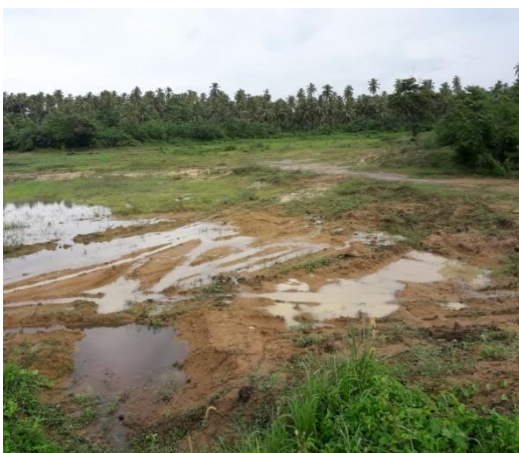
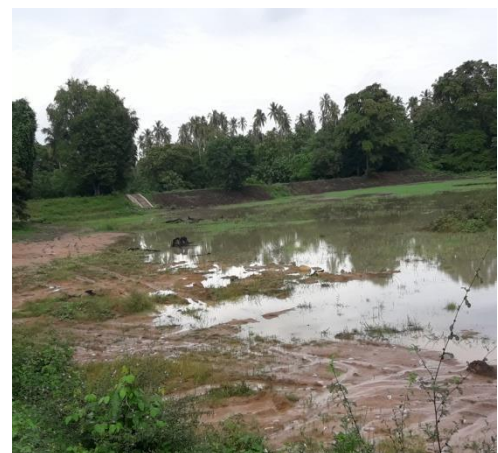
6.4.3.4.1 Renovation of Kithalawa Pugalla tank was started with an estimate of Rs.400,000 on 28 April 2017 by the Pugalyaya Farmers association and work is to be finished by 28 July 2017. The renovation work days had been extended in two instances and finally, it was extended till 25 December 2017. Further, the contract ability of the farmers organization had not been confirmed by submission of bank balances and only the recommendations of the Agrarian Development Officer had been considered.

Figure 2 – How the desilting work of Pugalla tank was abandoned.
