වයඹ පළාත් සභාවට අයත් වැව් ප්‍රතිසංස්කරණය කිරීම පිළිබඳ
විශේෂ විගණන වාර්තාව

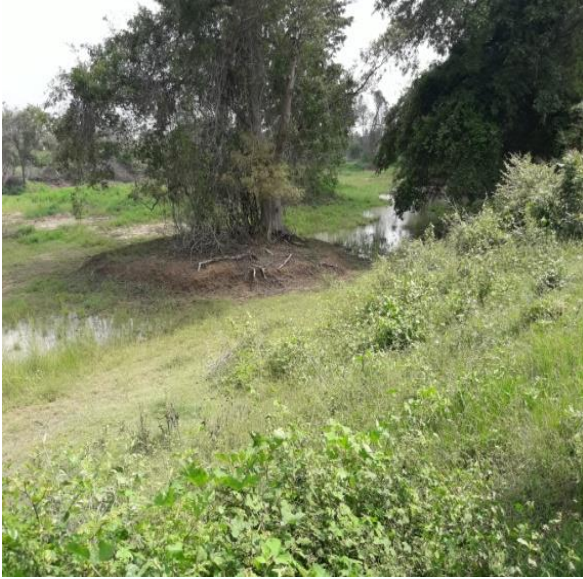
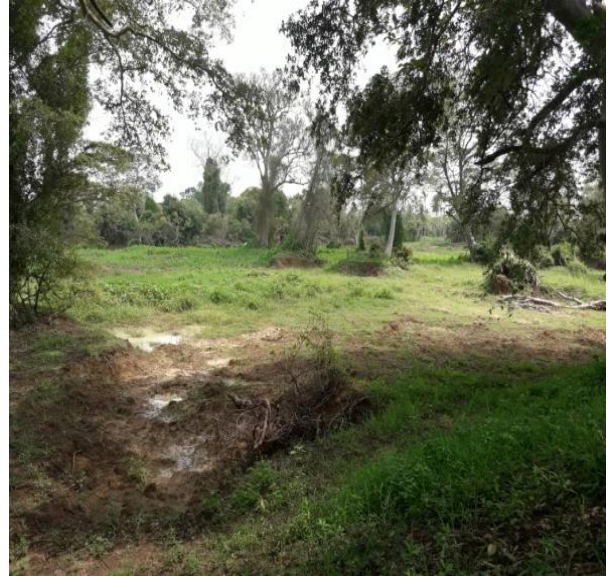
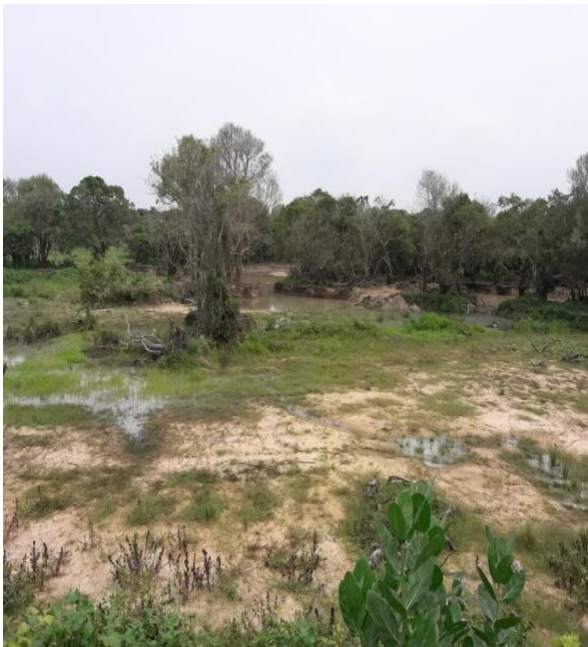
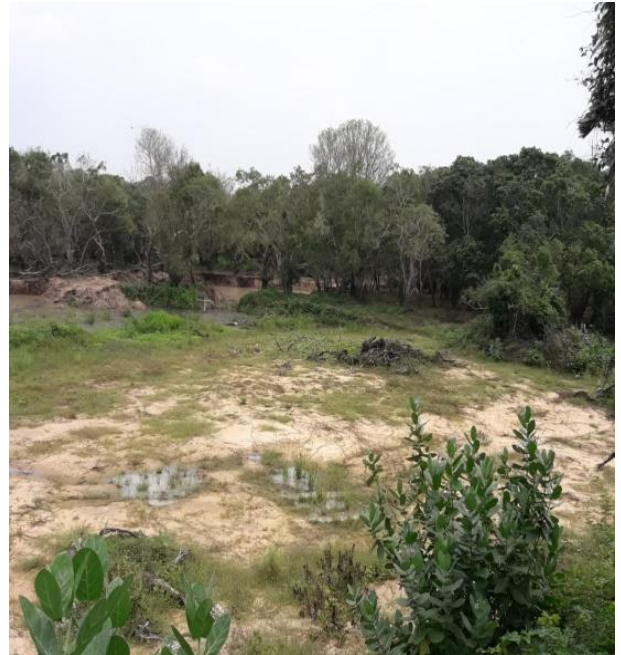
6.4.3.5.3 Physical inspection found that the tank had been deepened to form large holes in the lake and the lake had been dug in a way that causes damage to the trees and the environment. It was observed that the clay of the lake was taken for commercial purposes.

Figure 3 - How clay had been dug in the Asvadduma Tank

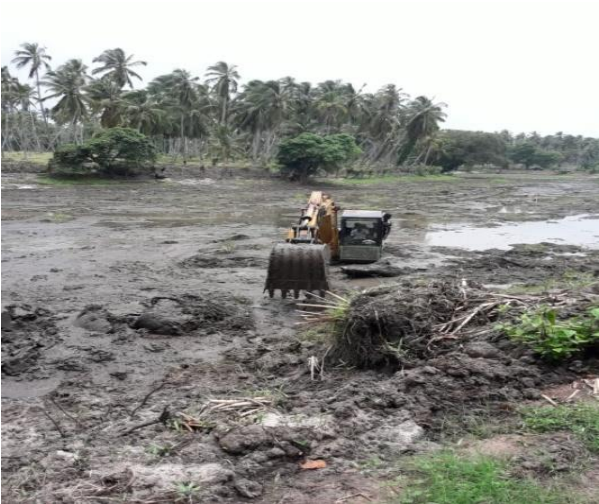
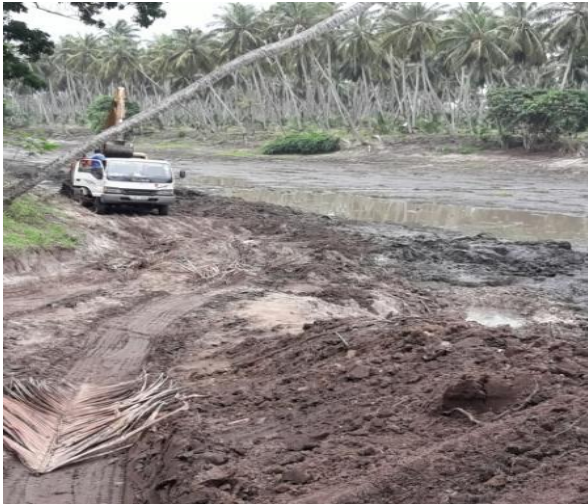
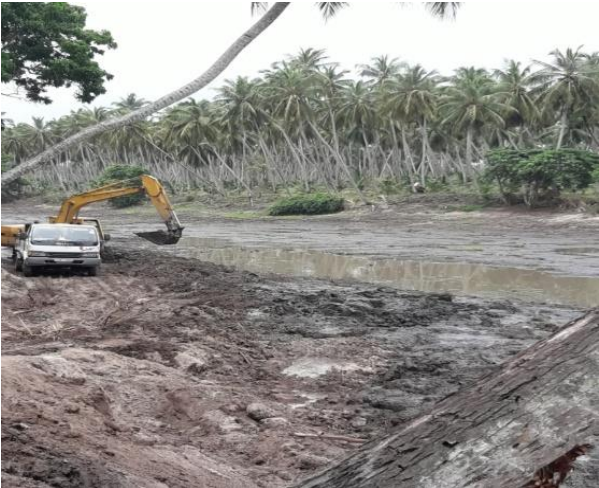
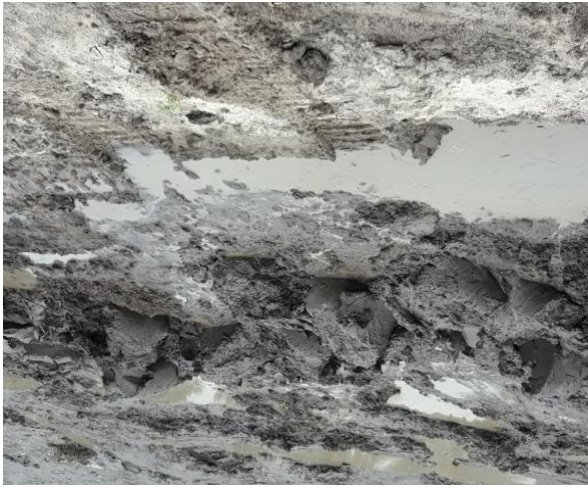
6.4.3.6.1 Farmers Organization of Nagenahira Yaya Paddy cultivators had signed an agreement for the removal of Debris and Aquatic plants of thee Mahawewa from North Western Irrigation Department under the grants of the Ministry of Agriculture for an amount of Rs.500,000 on 06 September 2017. Work should be finished in 06 November 2017 yet on physical observation even up to the date of audit 06 October 2017, work had not been finished. Although it was agreed with the farmers association for the removal of debris and aquatic plants, it was observed during audit that soil from the lake was being dug out and transported away in large quantities. The chairman of the organization had notified the audit that the soil is being dug out in large quantities based on the verbal instruction of the Technical Officer.

Figure 04 – Removal of aquatic plants and Debris from the Halawatha Maha Wewa

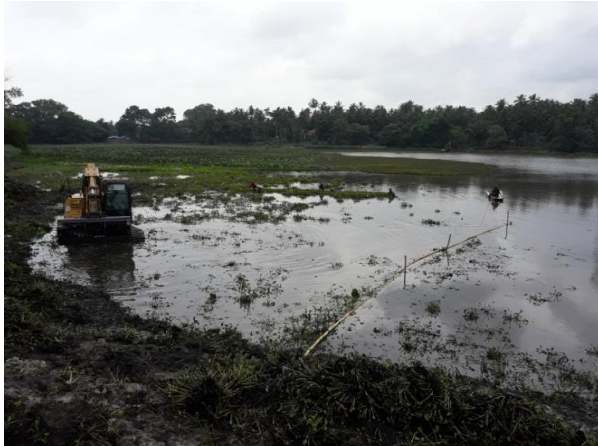
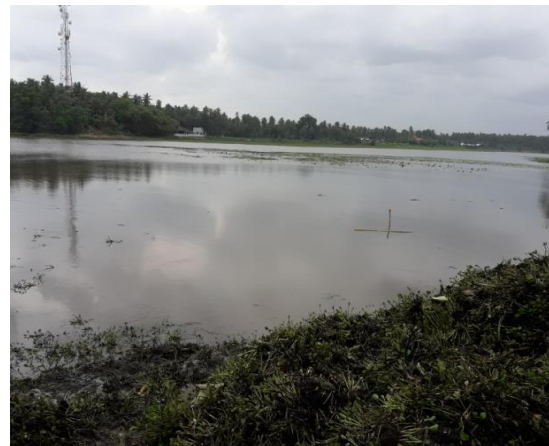
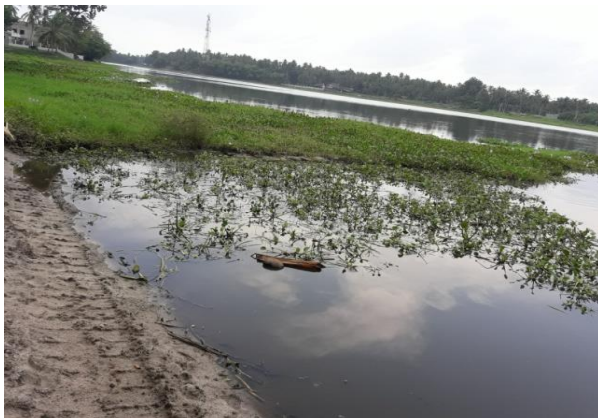
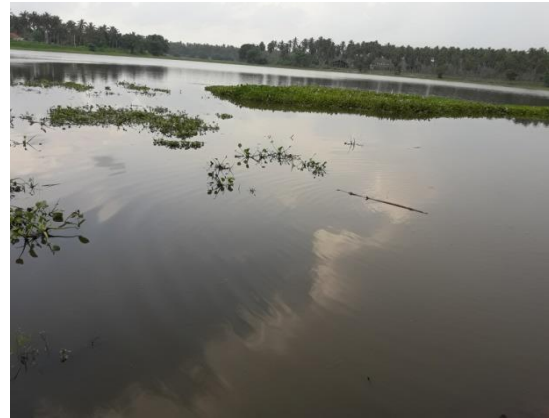
6.4.3.6.2 Although it was agreed to remove the aquatic plants, it was observed that the removed plants were stacked on the bunds of the river and the risk of the plants getting added back into the lake was high. If that happens the lake may turn back into its prior state after the addition of aquatic plants.

Figure 05 – irregularities in the removal of aquatic plants.

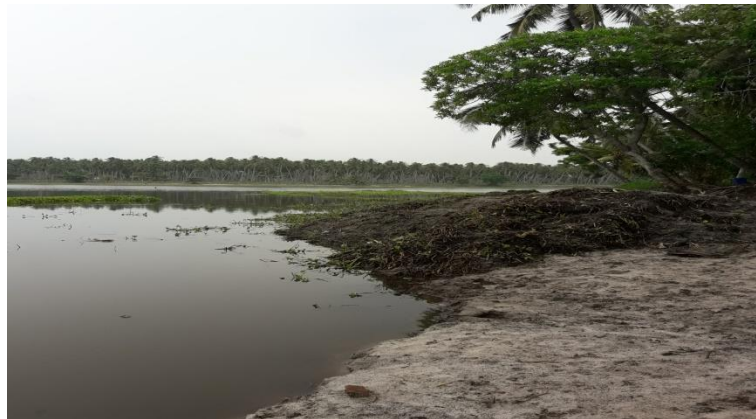
6.4.3.6.3 Other than the above two projects of the Mahawewa stated above, a mining operation disguised as a renovation project had been carried out using a backhoe machine in a bathing place belonging to a Grama Niladari Division in Koswadi and the Director of Irrigations of the area had been notified of this by the Regional Secretary of Mahawewa as at 28 September 2017. Activity to the physical examination done on 06 October 2017 it was verified that a sand mining operation had been carried out in the above Koswadiya bathing place and that the mining operation had stopped in the time of audit, yet actions taken for the operation had not been confirmed.

Figure 06 – How mining operations had been carried out in Halawatha Mahawewa bathing place

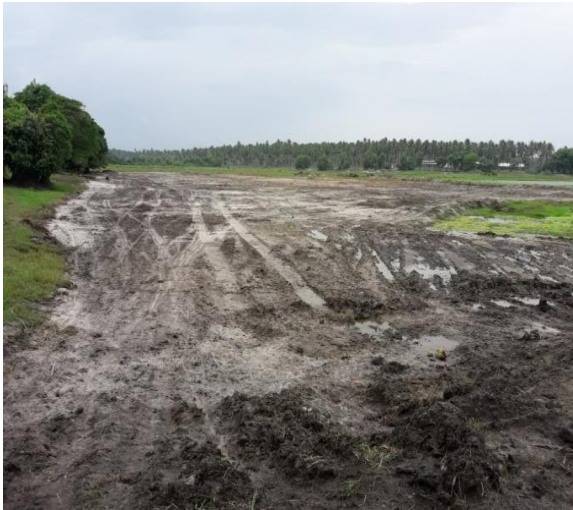
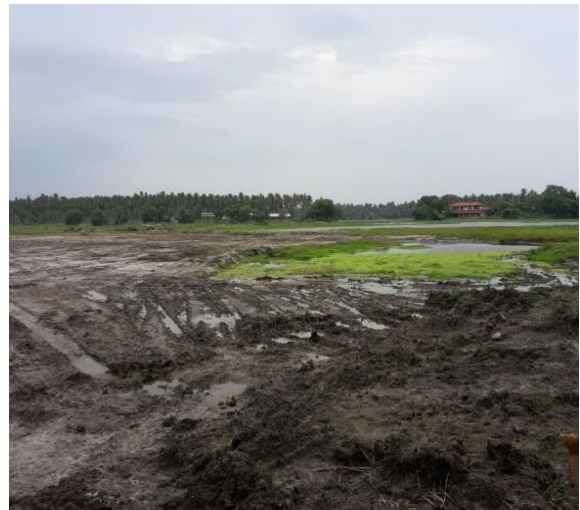
It was observed that a large mining operation had been carried out in the lake in the area known as Kurulu Uyana (behind the NLDB estate). The operation had stopped as of the audit instance and it was uncovered that transport had been carried out through the above-mentioned estate. It was observed that the soil and sand had been mined from the Maha Wewa for the purpose of gaining profit.

Figure 07 – How sand had been mined from the Kurulu Uyana area

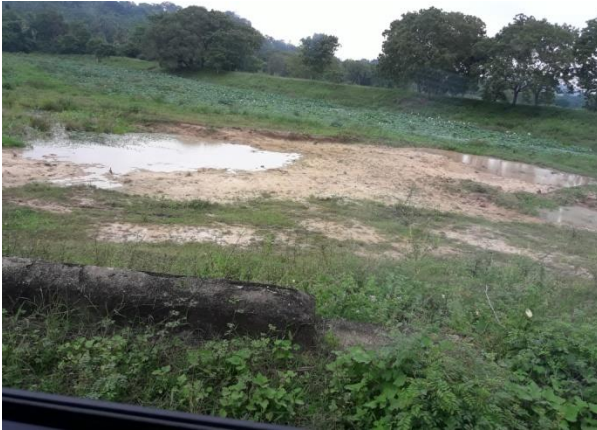
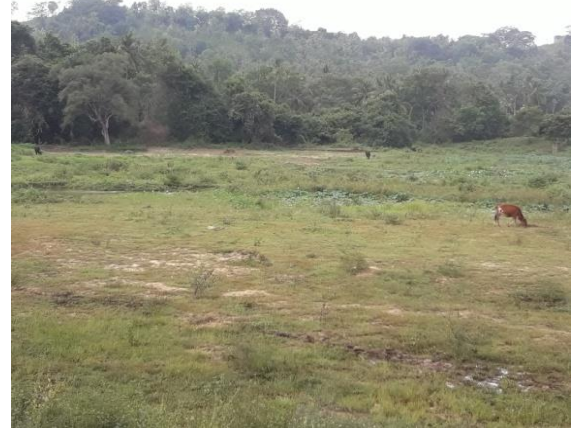
Figure 08 - How soil has been removed in a small area of Konwewa

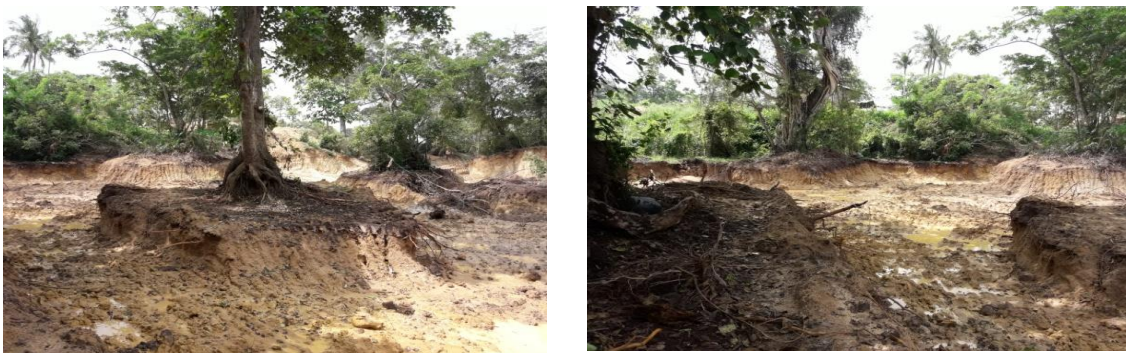
Figure 09 - How the sand is extraction from the Bogoda tank has exposed the roots of trees and contributed for he destruction of the environment.

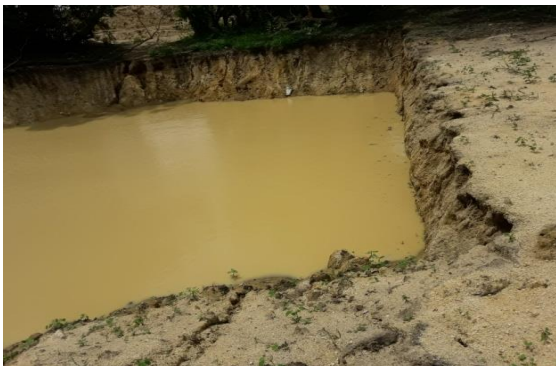
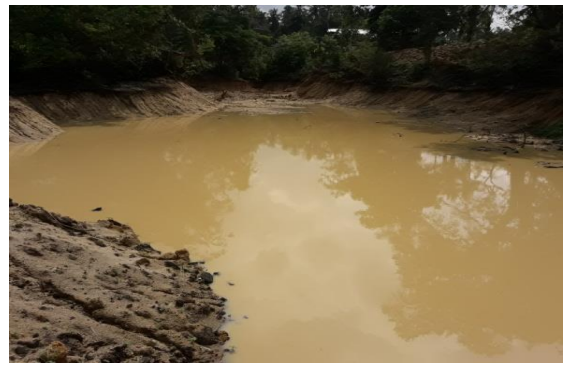
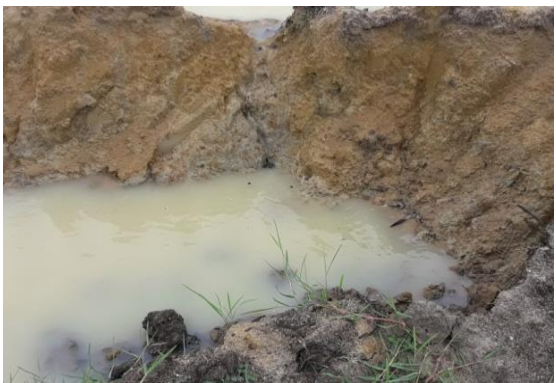
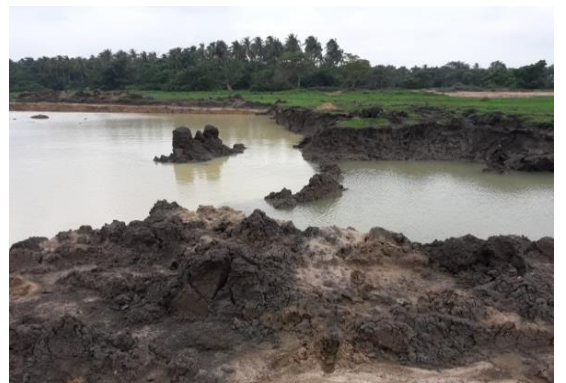
7.9.3 Although the project was contracted for a period of six months from 20 June 2017 to 20 December 2017 under condition 2 of the agreement, by 17 October 2017 at the time of the audit, the contractor had not dug the Tank up to the depth required.

Figure 11 - How Bogoda tank have been dug and dug beyond the permitted depth

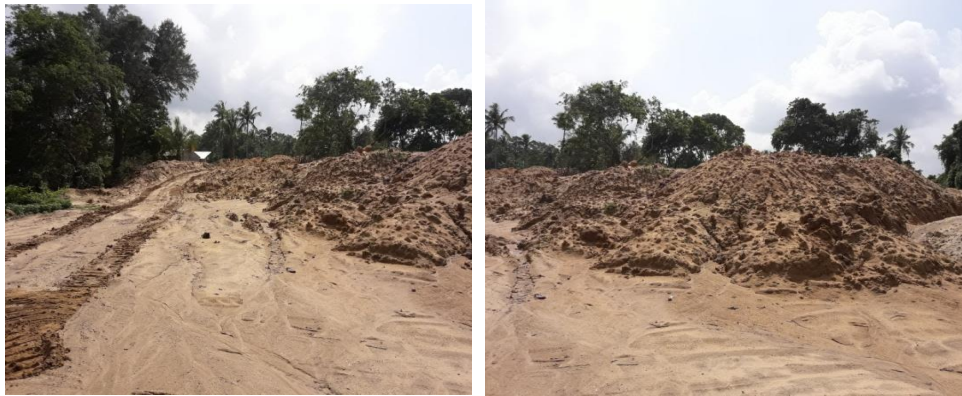
7.9.5 Although the second party has stated under condition number 11 that the site should be restored after the completion of the project without leaving any by products here and there in piles, at the time of the audit, it was observed that large quantities of soil had been dumped in the tank and that they was a risk of that being washed away during the rainy season and restoring the silt to the tank.

Figure 12 - A large amount of gravel soil around Bogoda tank

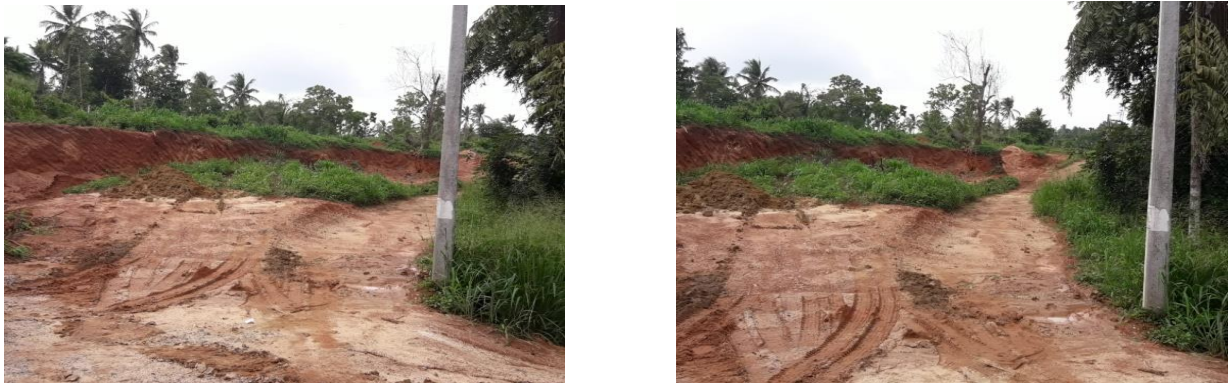
7.9.6 It has been observed that near the tank reserve (at the entrance of the tank) large gravel hills have been dug up and this has caused great damage to the environment.

Figure 13 - How the environment near the Bogoda Tank was damaged

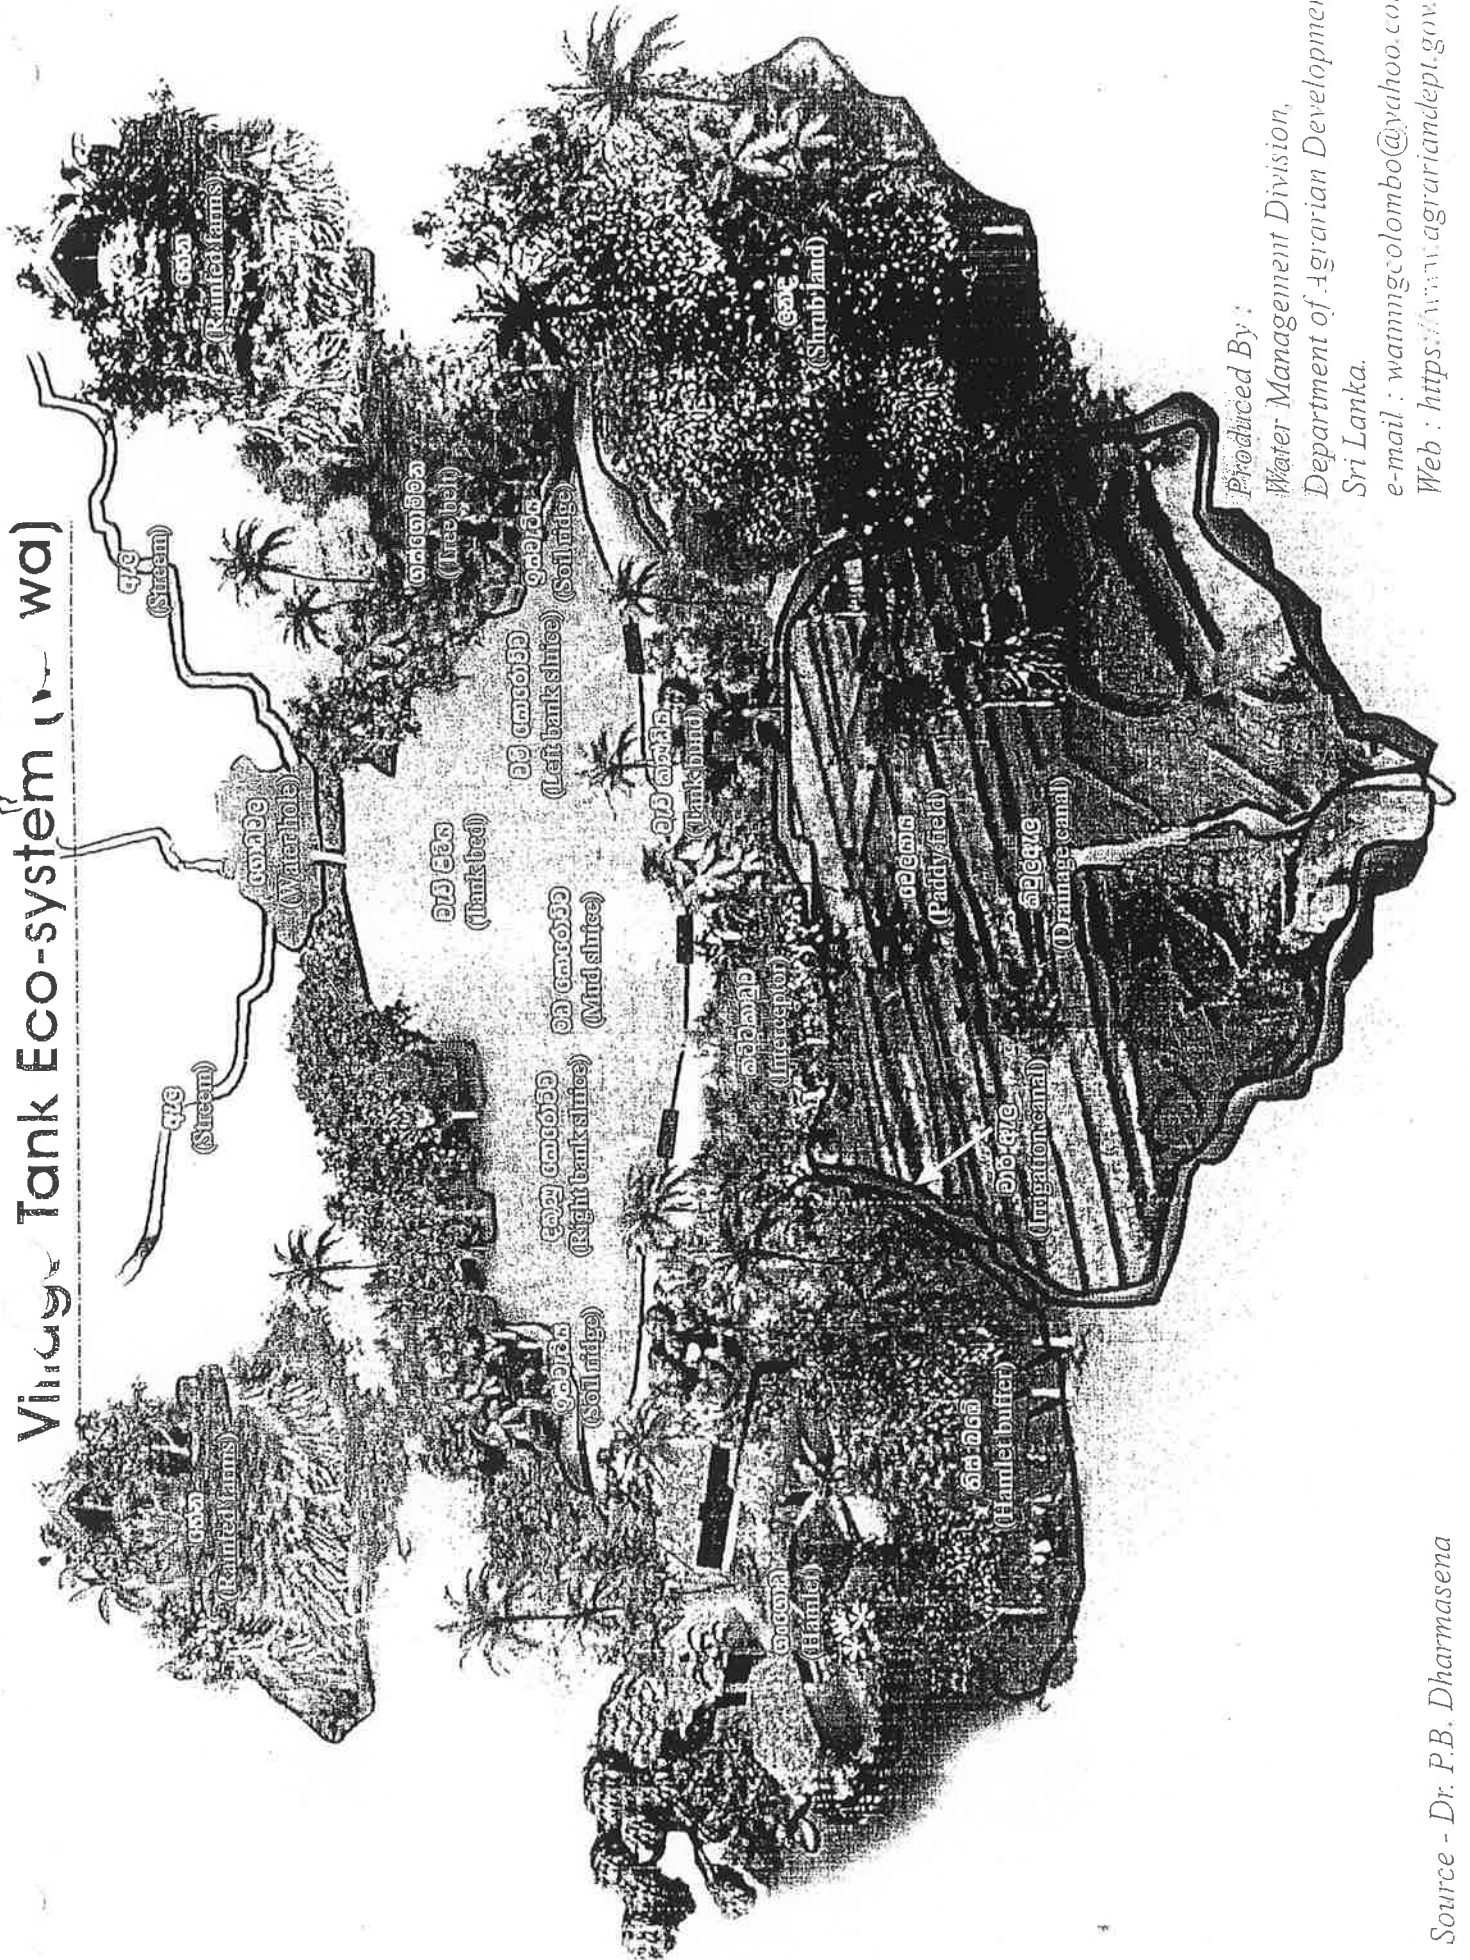
Virggy Tank Eco-system (v wa)
